# CONSEIL DEPARTEMENTAL 30 BARRAGE DES CAMBOUS

Présentation des investigations réalisées en aval rive gauche

Dossier CDGP.M.2002

**Barrage des Cambous – Sainte Cecile d’Andorge (30)  
Imageries de paroi sur 4 sondages carottés**

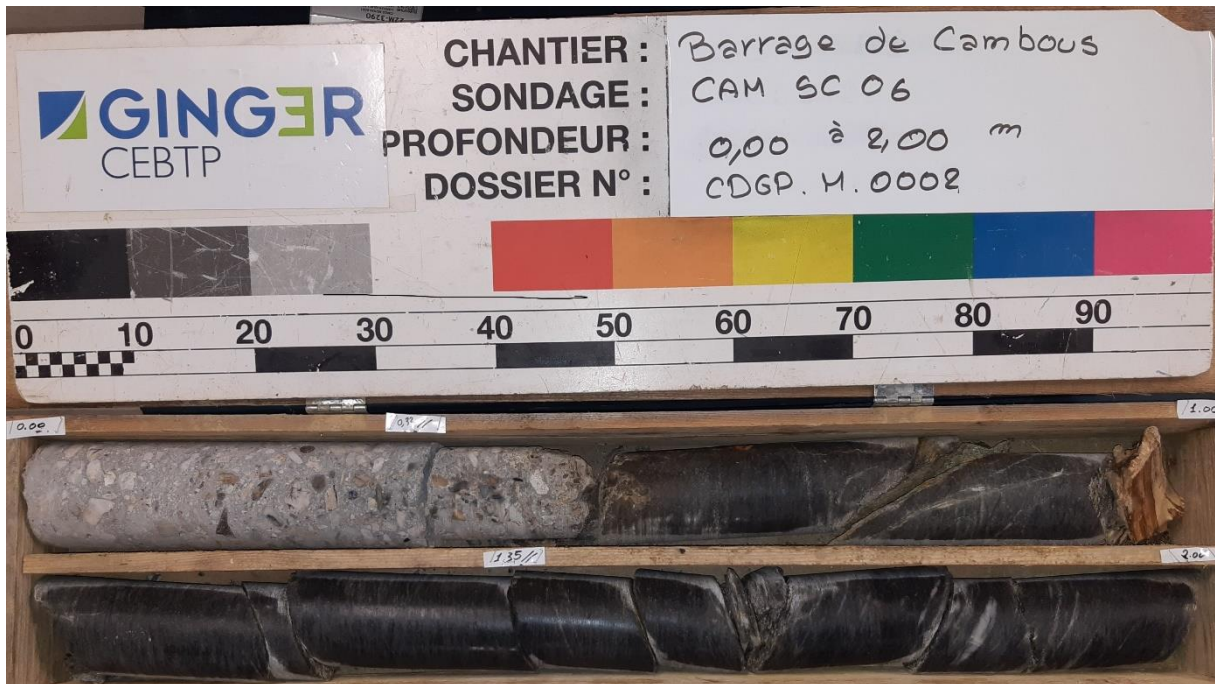
<p><b>Ginger CEBTP</b> 2 avenue de Flourens - 31130 BALMA Tél : 05.62.71.80.00</p>
<p><b>Barrage des Cambous – Sainte Cécile d’Andorge (30)</b></p>	
<p><b><u>Photos sondage SC06</u></b></p>

Profondeur (m)	Cote NGF	Outil	Lithologie	Niveau d'eau (m)	%RQD			Récupération (%)			Indice d'altération
					0	50	100	0	50	100	
0	215	Carottier Triplex T2 Ø101	Béton sain à granulats hétérogènes, Dmax = 20 mm, avec une armature horizontale diamètre environ 13 mm vers 0,23 m /TN Gris et blanc 0.48 m - NGF : 214.58 m	Néant				100			
1	214		MICASCHISTES peu altérés avec de quelques fissures subverticales parfois oxydées et remplissage de minéralisations secondaires Gris sombre 1.00 m - NGF : 214.06 m		89			100		SW	
2	213		MICASCHISTES sains sans traces d'altération importante, mais quelques fractures selon la schistosité, passage d'un petit filon de quartz Gris sombre 2.00 m - NGF : 213.06 m		60			100		UW	
3	212		MICASCHISTES peu altérés avec quelques fissures subverticales, et passage d'un filon de quartz. Gris sombre 2.30 m - NGF : 212.76 m							SW

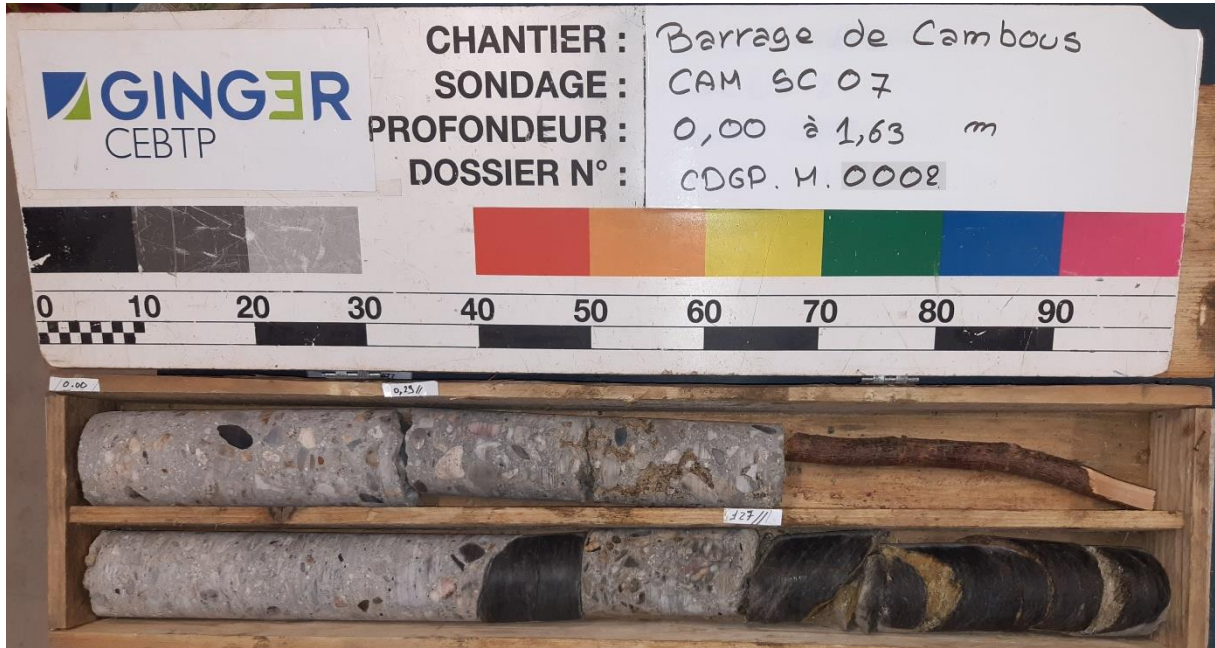
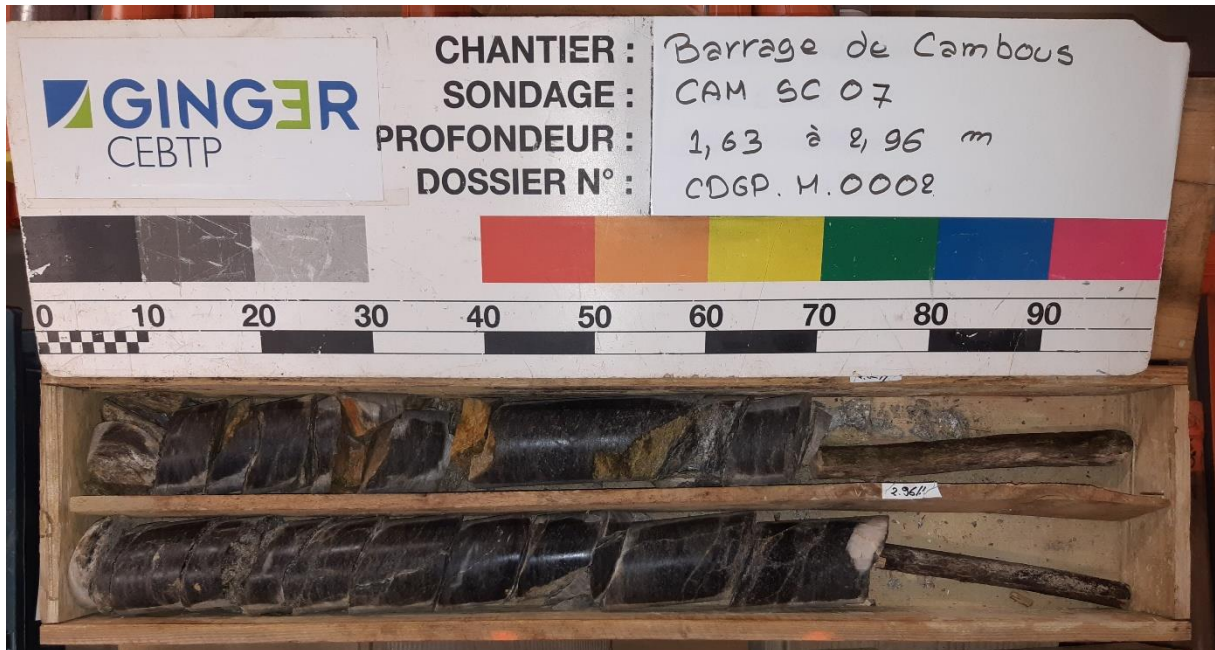
<p><b>Ginger CEBTP</b> 2 avenue de Flourens - 31130 BALMA Tél : 05.62.71.80.00</p>
<p><b>Barrage des Cambous – Sainte Cécile d’Andorge (30)</b></p>	
<p><b><u>Photos sondage SC07</u></b></p>

Profondeur (m)	Cote NGF	Outil	Lithologie	Niveau d'eau (m)	%RQD			Récupération (%)			Indice d'altération
					0	50	100	0	50	100	
0			Béton sain à granulats hétérogènes, Dmax = 20mm, avec une armature horizontale diamètre environ 6 mm vers 0,3 m /TN et passage d'aspect poreux de 0,45 à 0,65 m/TN Gris et blanc	Néant	0	0	0	100	100		
214											
1		Carottier Triplex T2 Ø101	1.02 m - NGF : 213.55 m MICASCHISTES peu altérés, peu fracturés. Gris sombre

1.12 m - NGF : 213.45 m Béton sain à granulats hétérogènes, Dmax = 20mm. Gris et blanc								
			1.24 m - NGF : 213.33 m								
213			MICASCHISTES peu altérés avec fractures selon la schistosité et quelques fissures subverticales oxydées Gris sombre

1.93 m - NGF : 212.64 m								
2			MICASCHISTES peu altérés, peu fracturés. Gris sombre								
			2.10 m - NGF : 212.47 m								
212			MICASCHISTES peu altérés et fracturés, avec quelques fissures subverticales oxydées Gris sombre

2.70 m - NGF : 211.87 m								
3			MICASCHISTES peu altérés, peu fracturés, passage d'un filon de quartz. Gris sombre								
			2.96 m - NGF : 211.61 m								
211

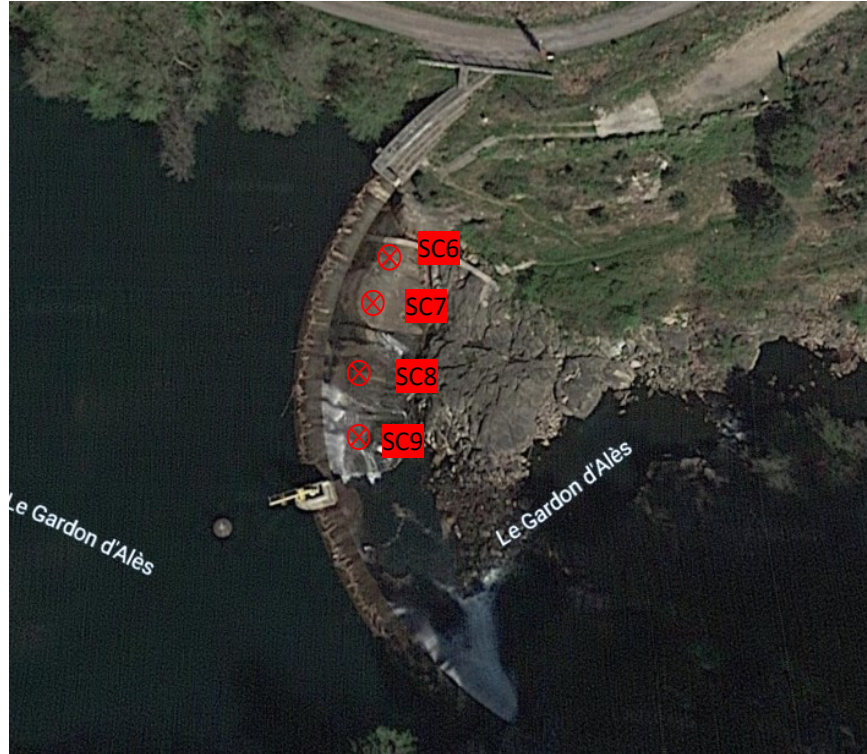
Figure 3 : Positionnement de principe des sondages carottés (fond Google Earth)

Les 4 sondages carottés réalisés sont situés en rive gauche au pied aval du barrage.

Le positionnement de principe des ouvrages est présenté sur la photo-aérienne en Figure 3.

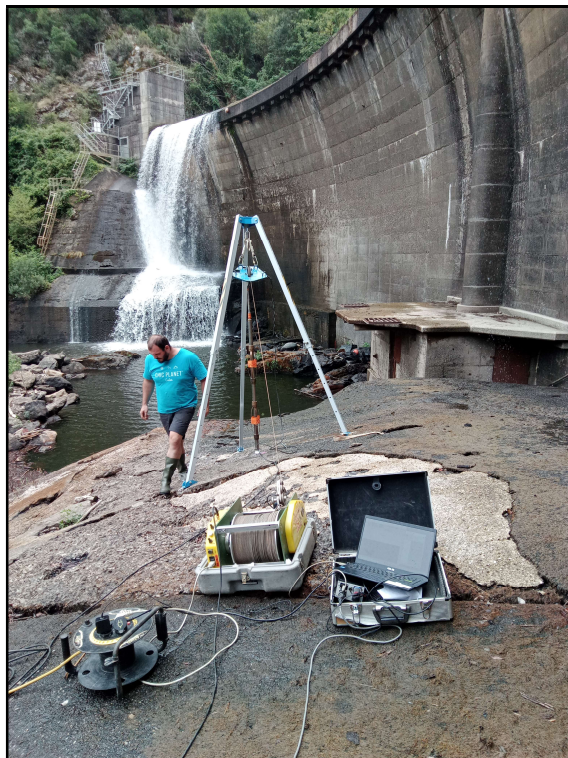
Figure 5 : Photos de l'imageur de paroi et de la mise en station sur le sondage SC9

Les mesures ont été réalisées à l'aide d'une sonde « OPTV » (Fiche technique en Annexe 1) à la descente et à la remontée, à vitesse constante de l'ordre de 1 m/min afin d'obtenir une résolution la plus fine possible (infra millimétrique).

La sonde était centrée dans les sondages à l'aide de 2 centreurs en matériaux amagnétiques.
