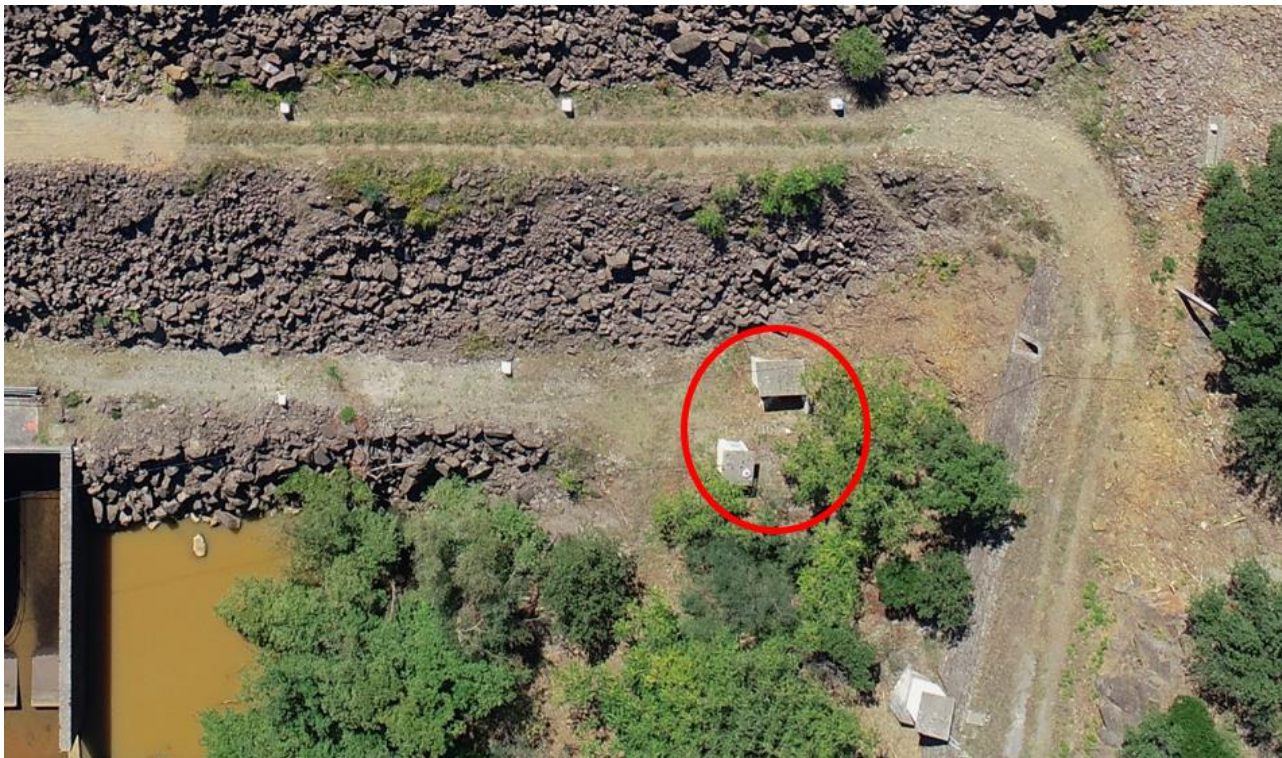
Figure 86 : Bâtiments à démolir

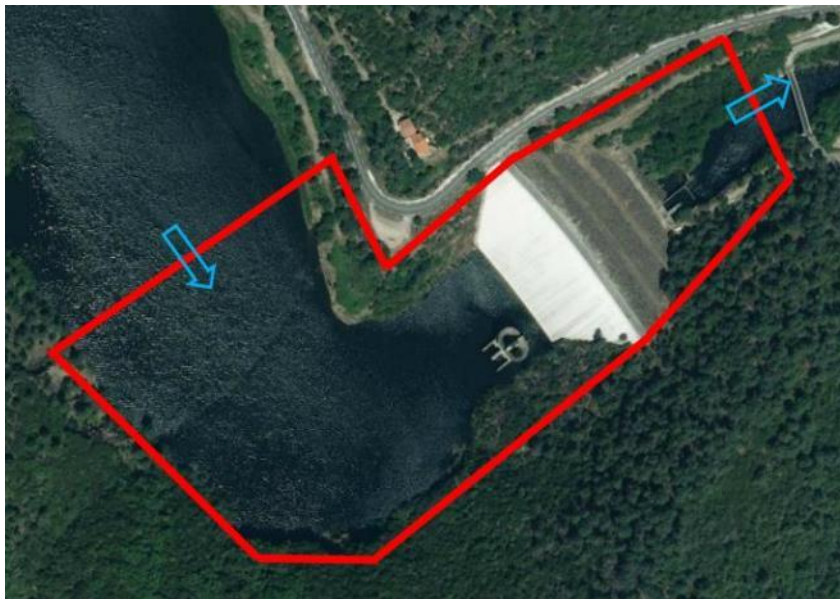
L'emprise du modèle est indiquée dans la figure suivante. Par rapport à l'usage courant et pour répondre à une demande de l'AMO, il a été étendu assez largement vers l'amont en phase projet afin de prendre en compte le coude marqué de la vallée.

Figure 93 – Emprise du modèle hydraulique 3D

La tulipe (section d'entrée simplifiée), l'évacuateur de crues et les galeries de restitution sont intégrés au modèle (cf. figure ci-dessous). La topographie de la retenue a été représentée à partir d'une campagne bathymétrique de 2016.

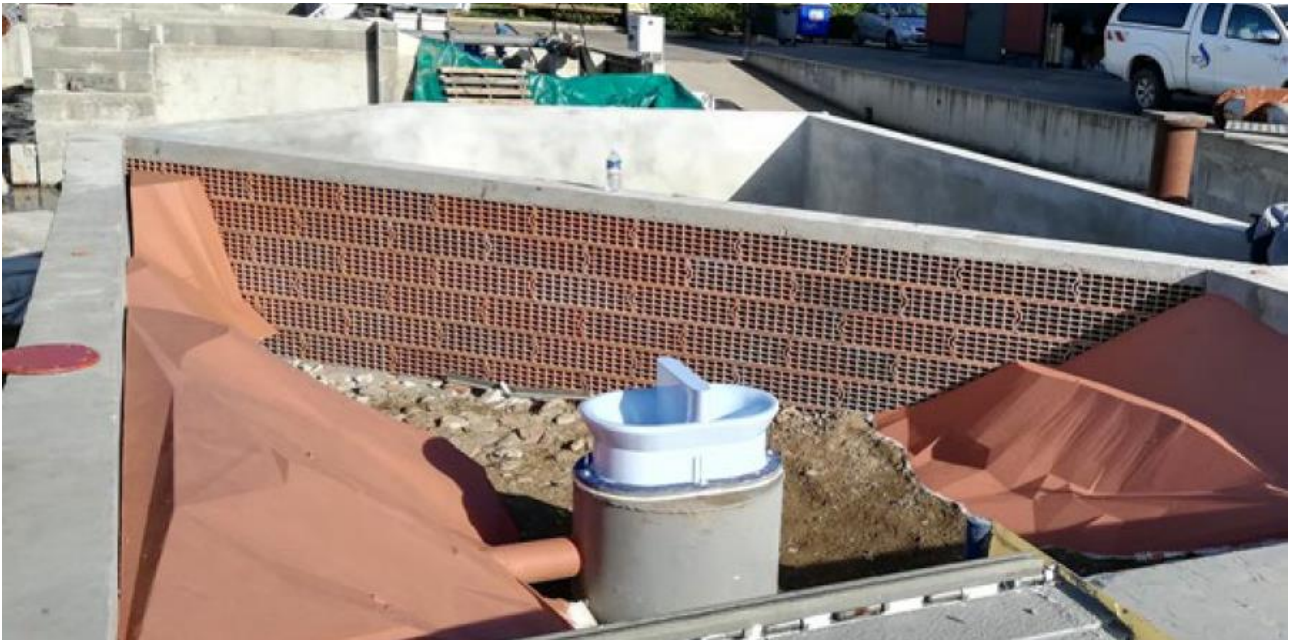
Figure 99 : Parties amont du modèle physique (bassin tranquilisateur, paroi ajourée et retenue)

- en gris : maçonnerie en aggloméré,
- en rouge : mur en brique ajourée afin de tranquilliser les écoulements dans la caisse amont,
- en vert : les structures au contact de l'eau, représentées finement sur la base des plans de projet et fabriquées en polystyrène haute densité,
- en marron : planche en bois représentant le parement amont du barrage,
- en bleu : conduite métallique représentant de façon sommaire la partie basse de la tulipe et la galerie d'évacuation, l'étude des écoulements au sein de la tulipe ne faisant pas partie des objectifs de la modélisation physique.

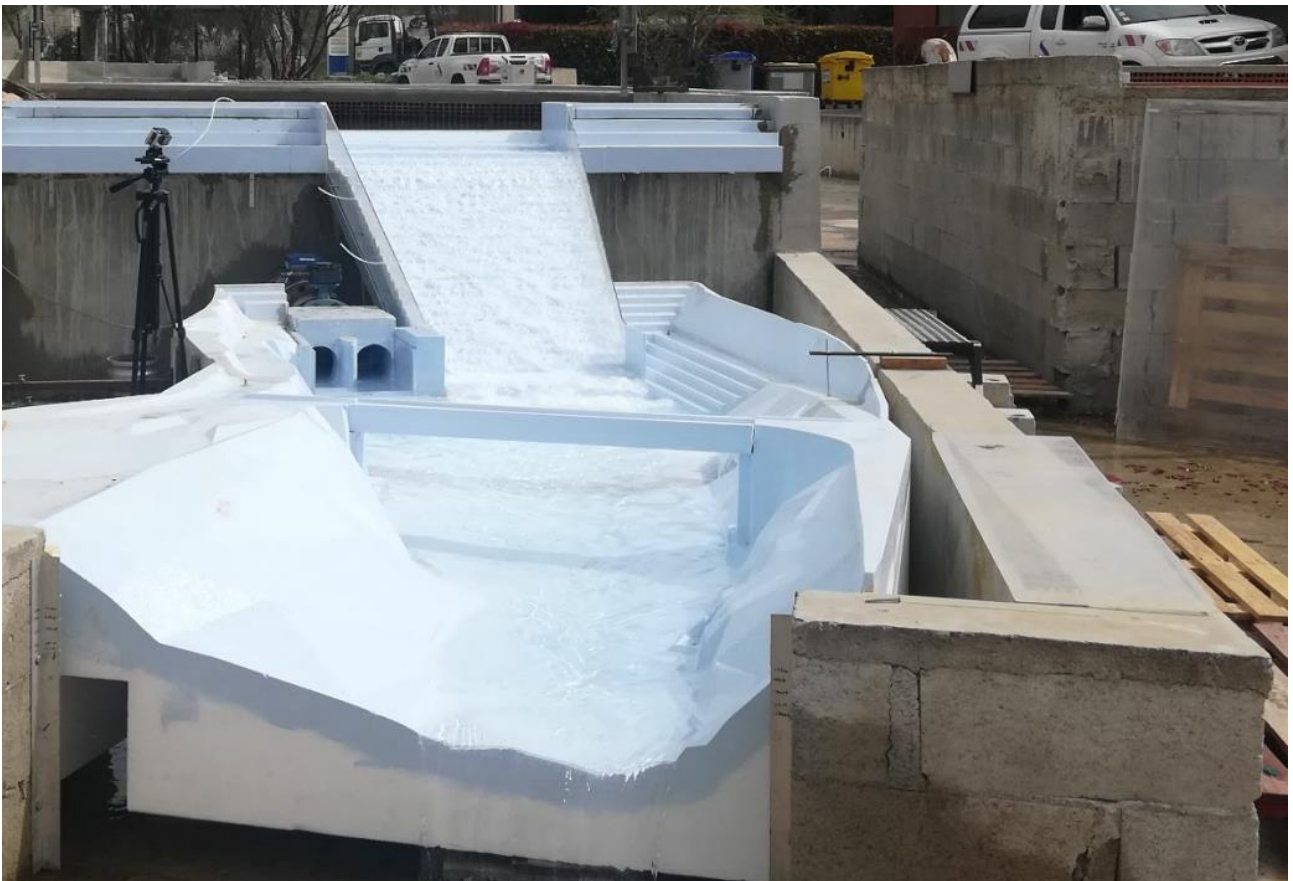
Figure 100 : Partie aval du modèle physique

Les principales évolutions du modèle physique entre l'avant-projet et le projet sont les suivantes :

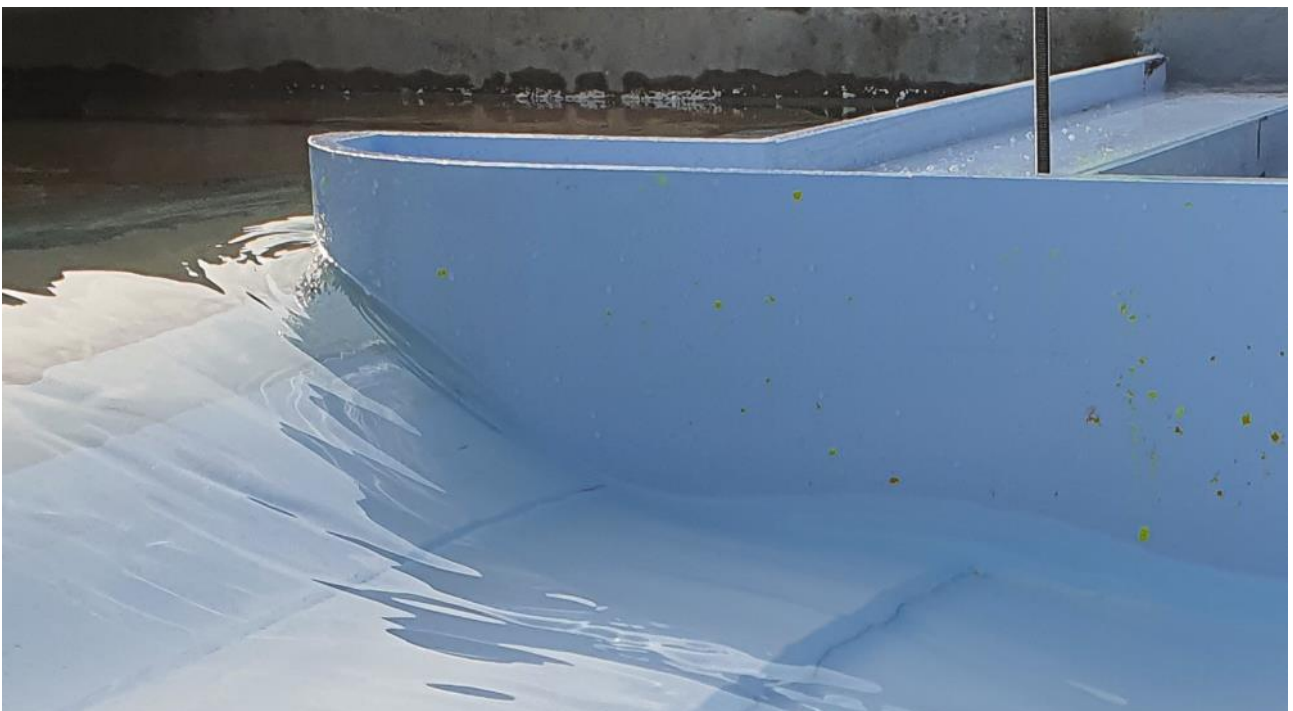
Les photos suivantes présentent l'évolution de l'écoulement pour la crue décennale entre les modèles réalisés en phase AVP et PRO.

Figure 108 : Conditions des écoulements à l'entonnement sur le modèle de l'AVP (bajoyer rive gauche – Q10 000)

Figure 109 : Conditions des écoulements à l'entonnement sur le modèle du projet (bajoyer rive gauche – Q10 000)

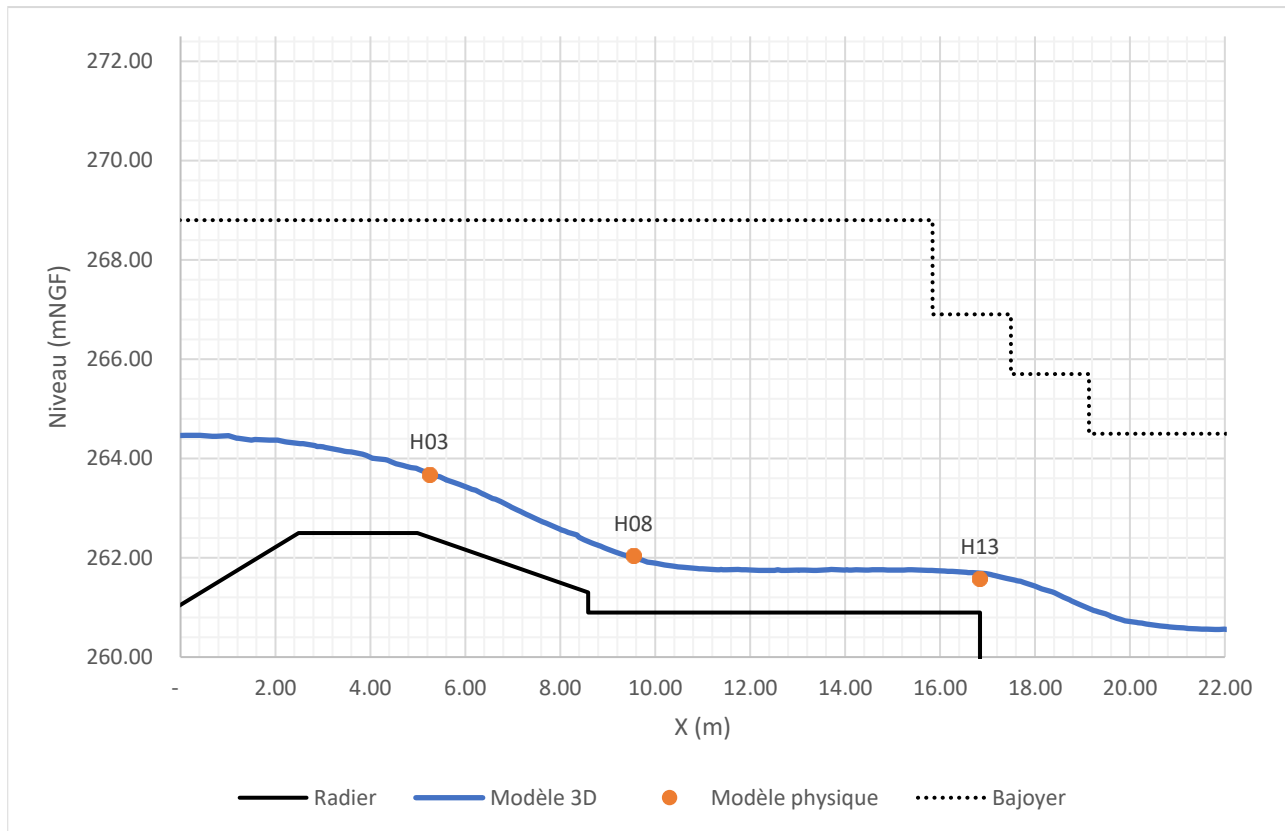
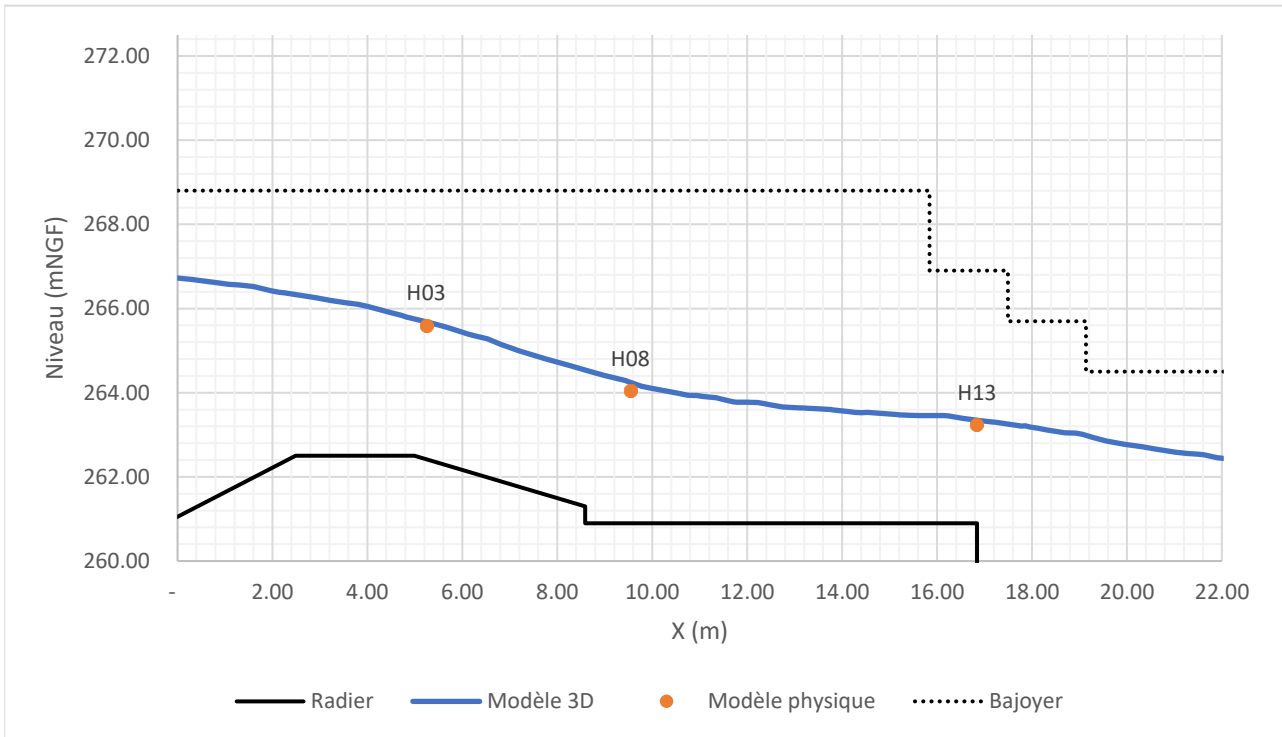
Les résultats issus des modèles physique et numérique sont présentés dans les graphiques ci-dessous. Ils apparaissent cohérents traduisant leur fiabilité.

Figure 111 : Ligne d'eau pour Q1000

Figure 112 : Ligne d'eau pour Q10 000

Figure 113 : Ligne d'eau pour Q100 000

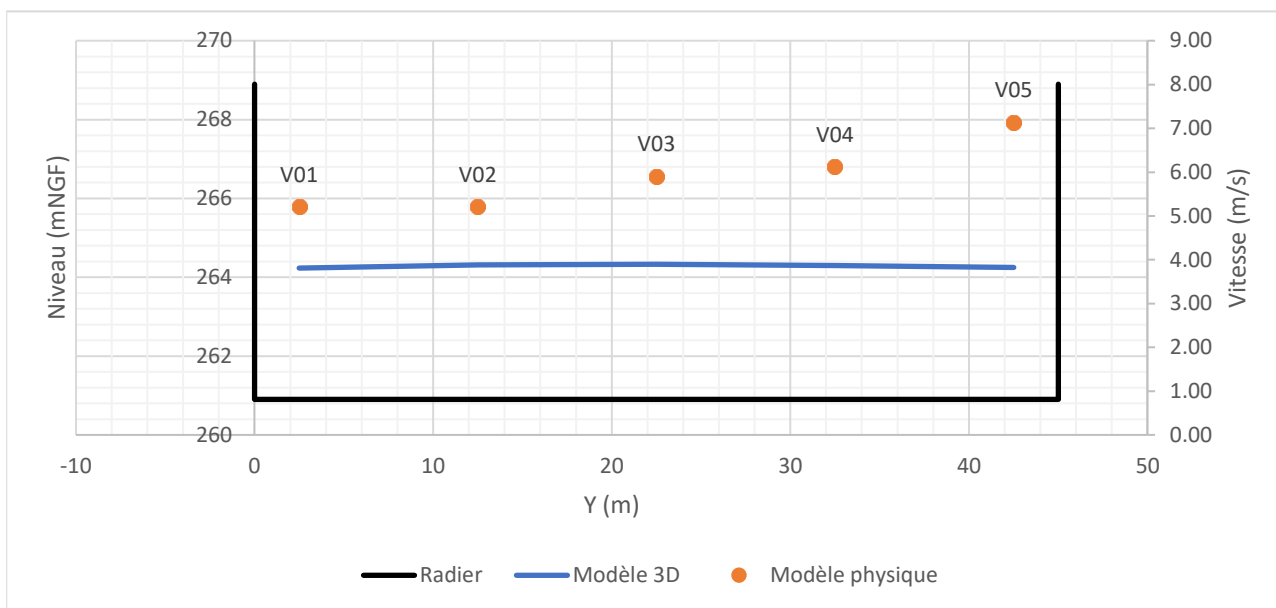
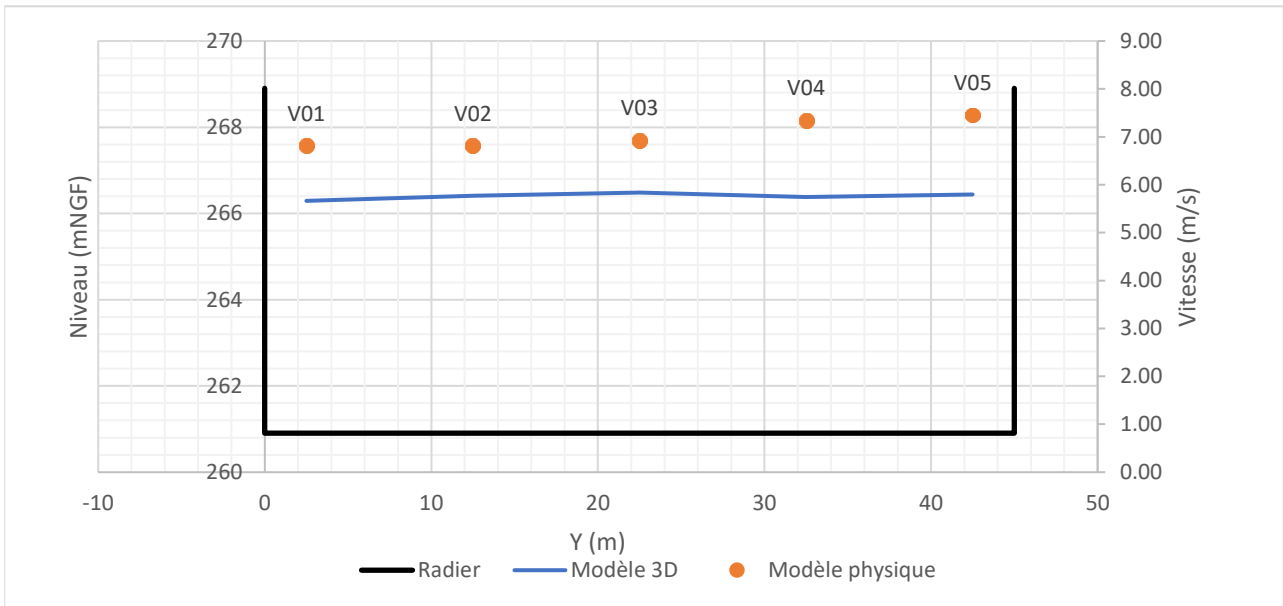
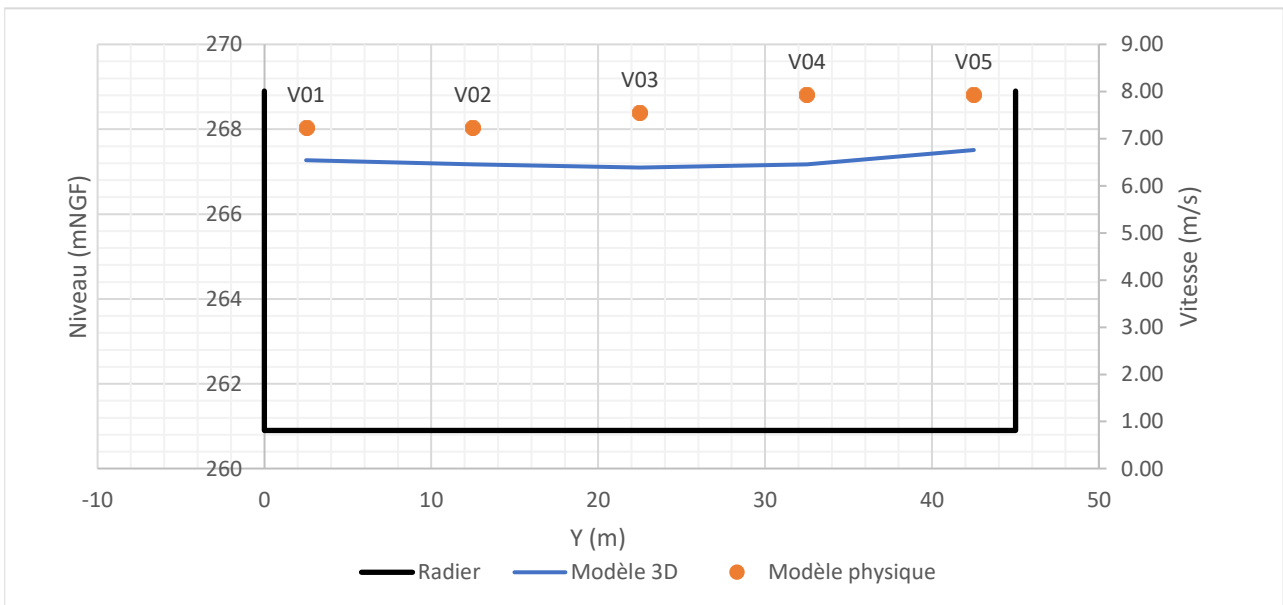
A noter que les valeurs maximales des vitesses à l'aval immédiat du seuil sont de l'ordre de 7 à 8 m/s traduisant une augmentation rapide de celles-ci à l'entonnement.

Figure 117 : Profil en travers des vitesses mesurées à l'aval immédiat du seuil (Q1 000)

Figure 118 : Profil en travers des vitesses mesurées à l'aval immédiat du seuil (Q10 000)

Figure 119 : Profil en travers des vitesses mesurées à l'aval immédiat du seuil (Q100 000)

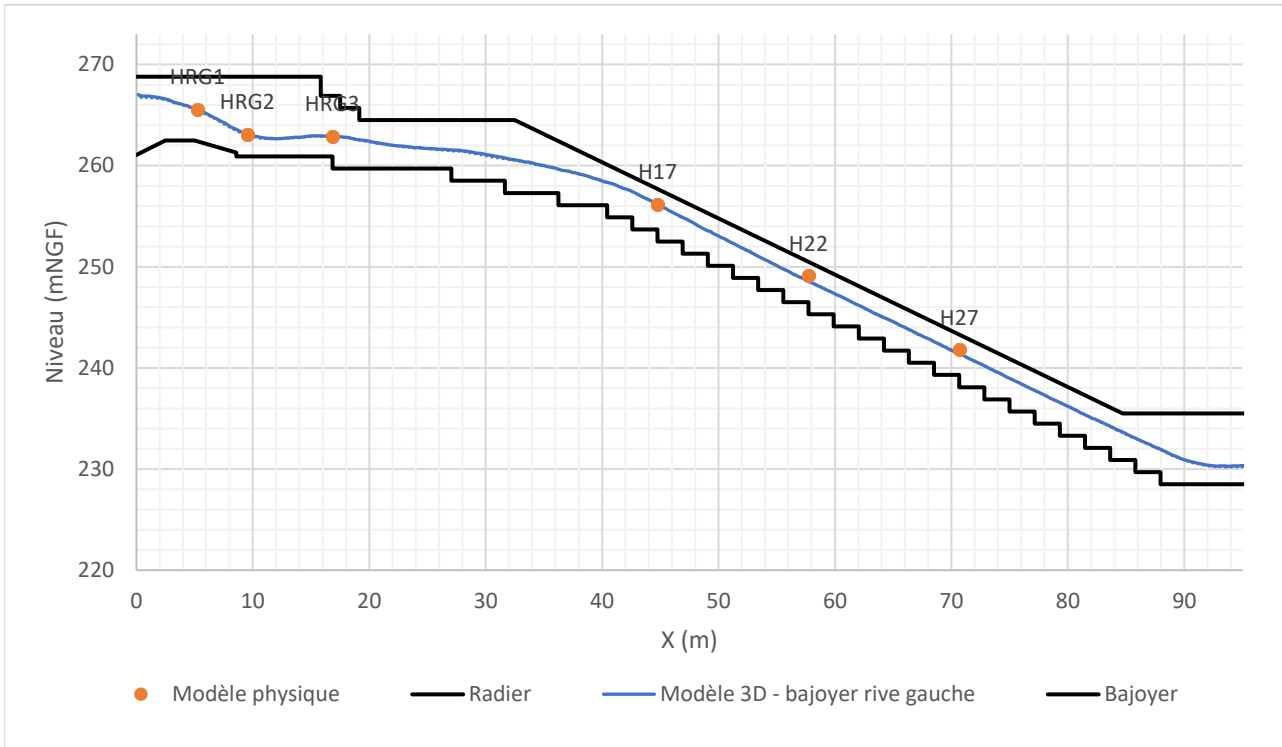
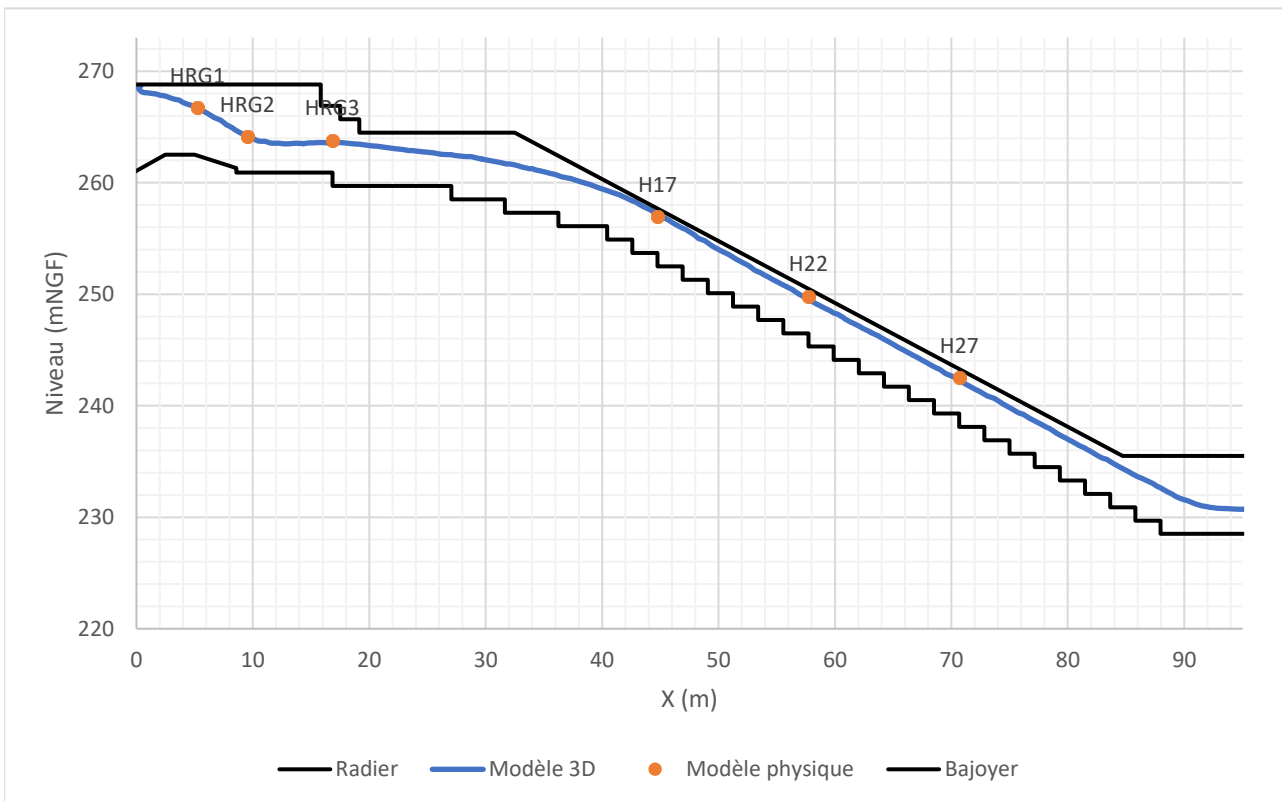
Les écoulements sur le coursier sont présentés sur les graphiques ci-dessous. L'étude de la revanche est détaillée par la suite.

Figure 120 : Ligne d'eau le long des bajoyers pour Q1 000

Figure 121 : Ligne d'eau le long des bajoyers pour Q10 000

Figure 122 : Ligne d'eau le long des bajoyers pour Q100 000

Seul un écart de niveau d'eau subsiste pour la crue millénale au niveau du point de mesure H17. Cet écart provient d'un phénomène de décollement de la nappe d'eau au niveau de la rupture de pente dans le coursier. Il est bien visible sur le modèle physique mais non perçu sur le modèle numérique 3D.

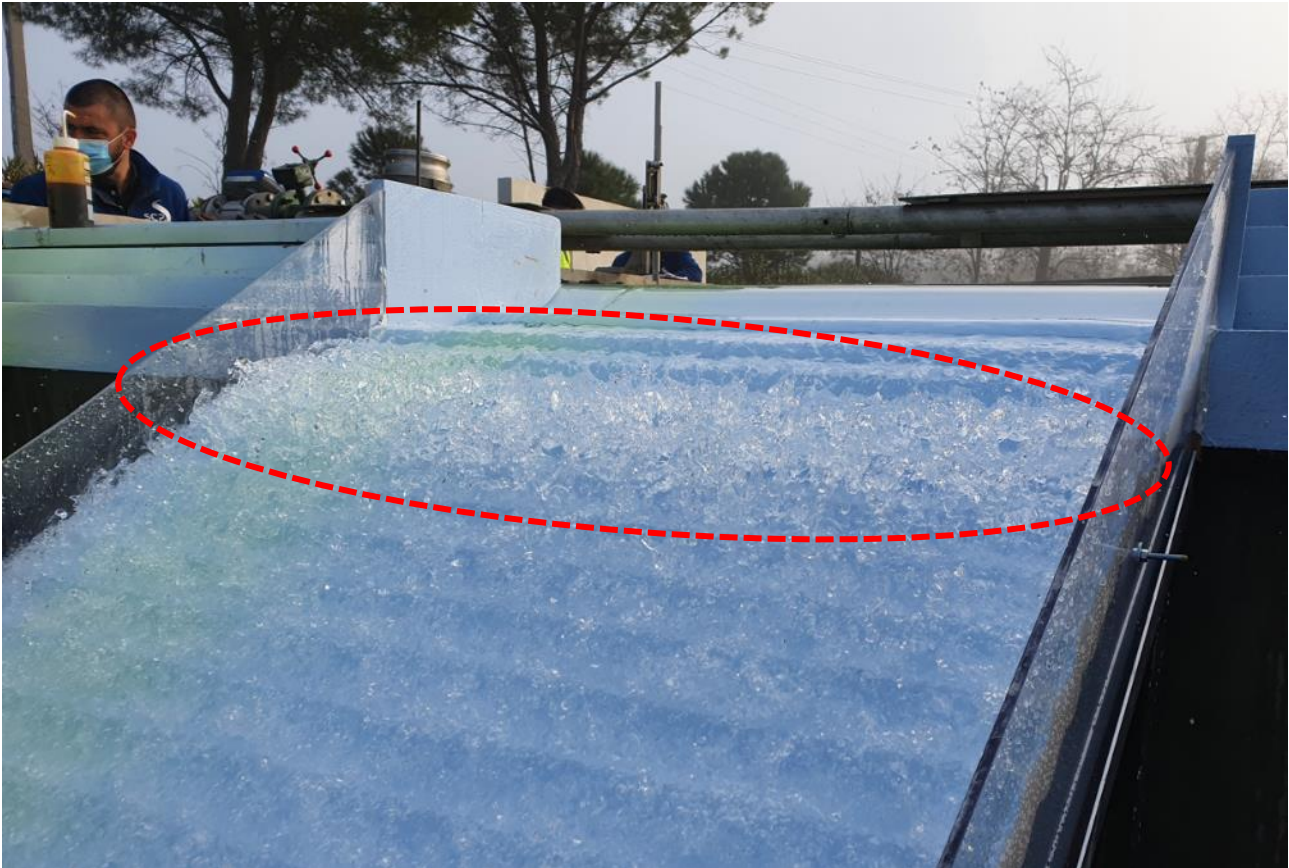
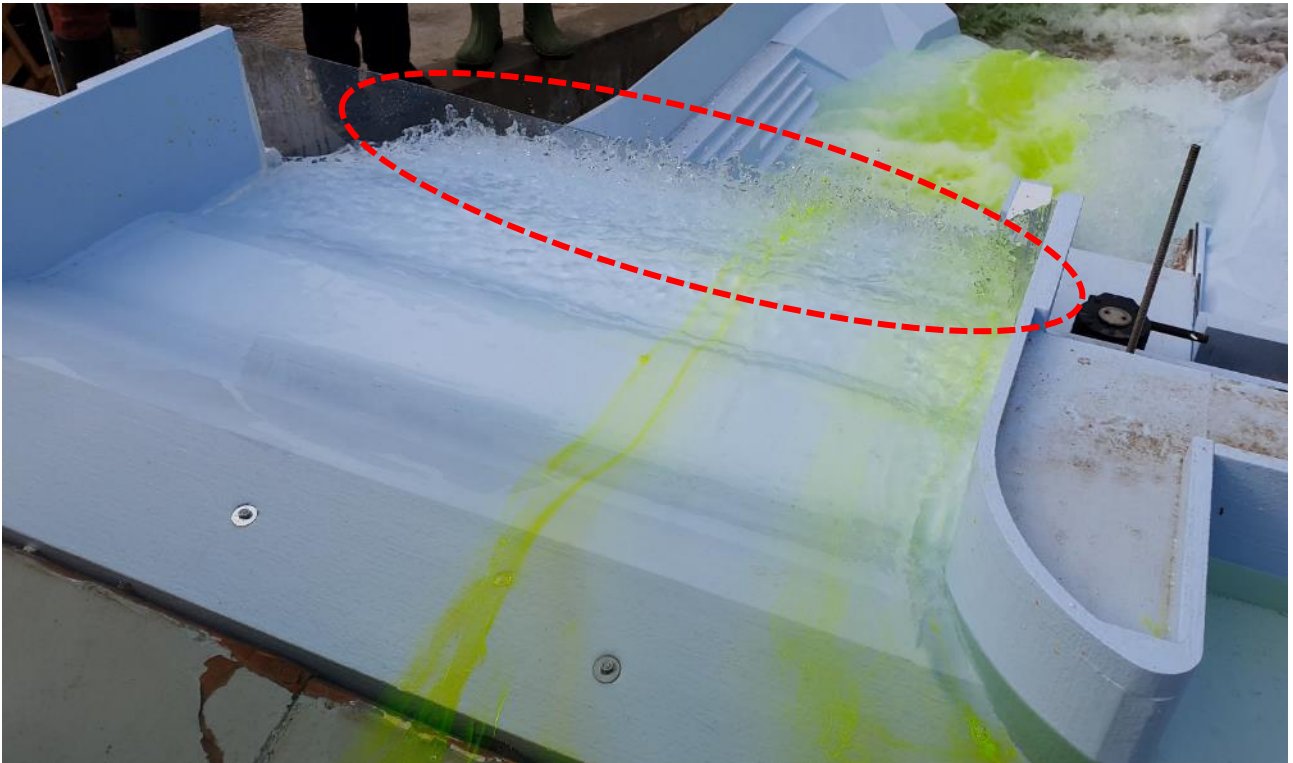
Figure 123 : Zone de décollement pour Q1000 (1/2)

Figure 124 : Zone de décollement pour Q1000 (2/2)

A noter que ce phénomène n'apparaît plus pour les crues de période de retour supérieure.

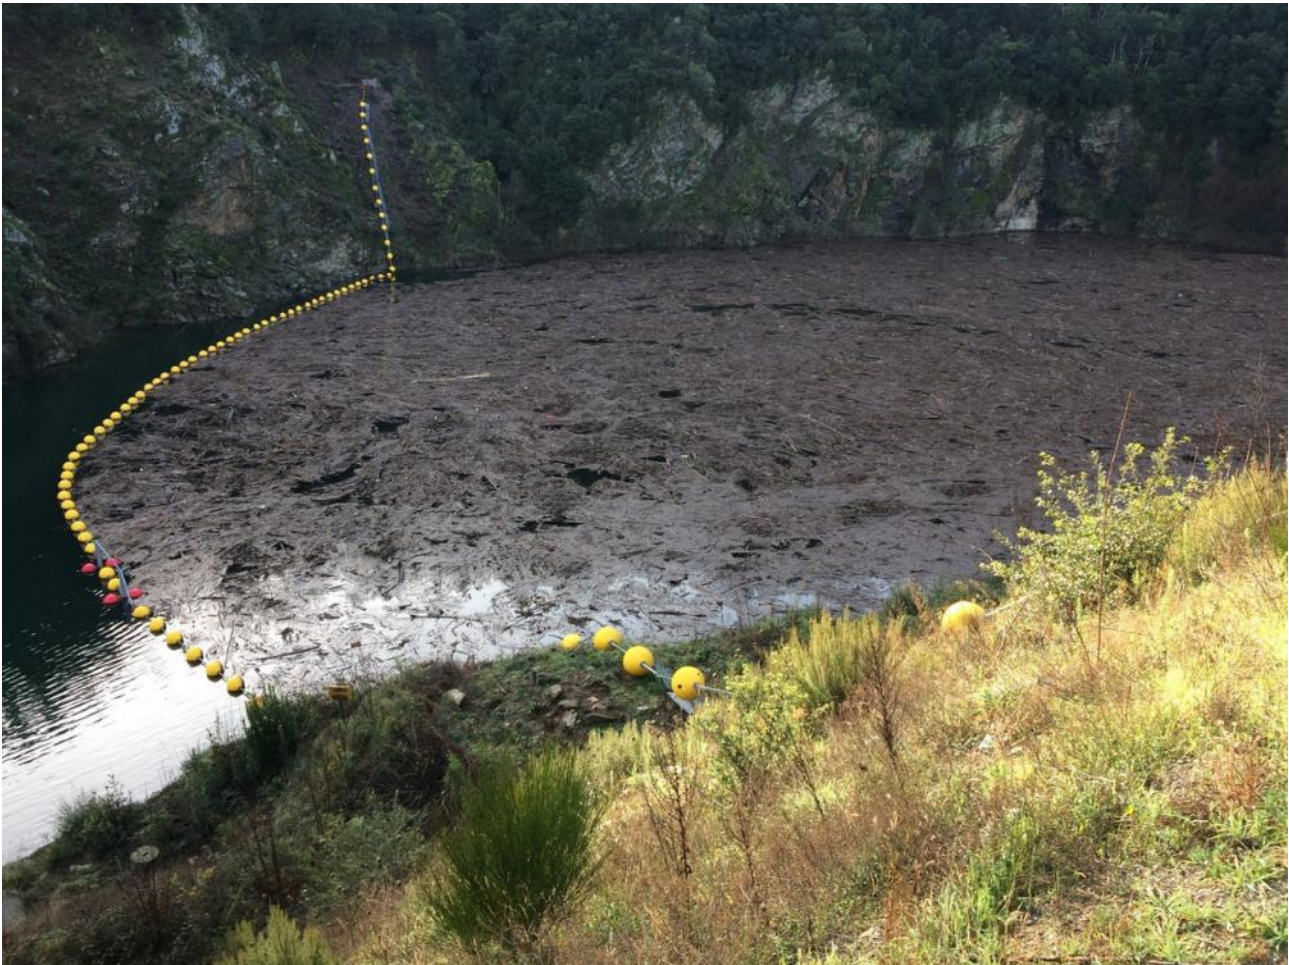
Figure 167 : Drome de Sainte Cécile d'Andorge en fonctionnement

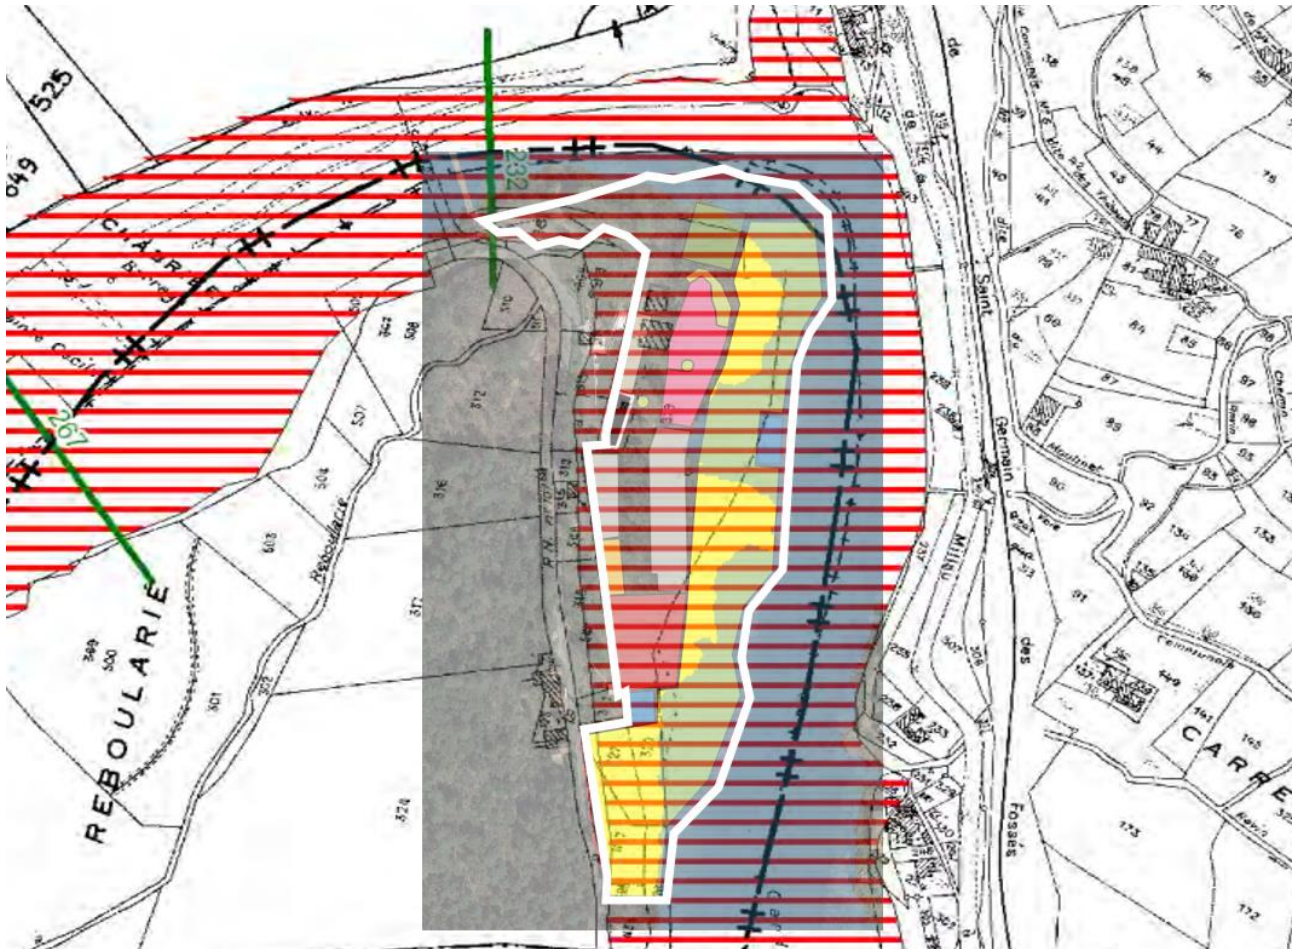
La superposition des installations de chantier et du zonage du PPRI est présentée sur la figure ci-dessous.

Figure 182 : Installations de chantier et PPRI

Selon le zonage du PPRI, les installations sont dans la zone « N-Um et N-Umd : zone non urbanisée inondable par un aléa fort ou située en contre-bas d'une digue et soumise à un aléa fort ».

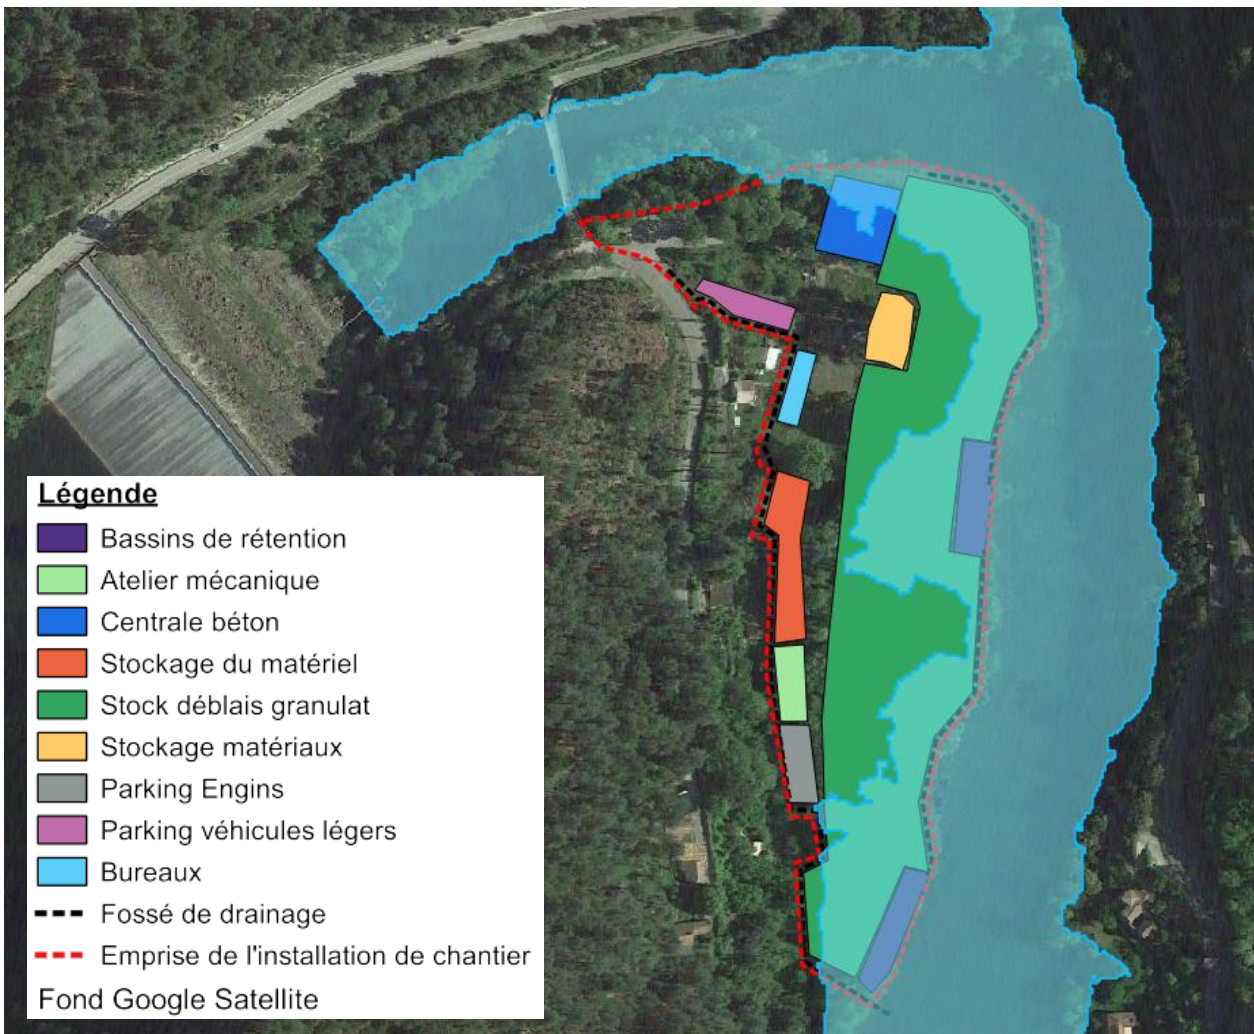
Les installations de chantiers sont aménagées provisoirement, durant la période des travaux, sur le site des deux lacs. Elles sont organisées de manière à maintenir hors d'eau, sans remblaiement et pour une crue centennale laminée par le barrage, les bureaux, les réfectoires, les sanitaires et les parkings (véhicules légers et engins de chantier).

La centrale à béton et l'atelier de concassage-criblage nécessitent une plateforme plane réalisée à partir des déblais de la zone des travaux. Cette plateforme est calée au-dessus du niveau centennial du Gardon.

Figure 183 : Emprise de la crue centennale (bleu – sans prise en compte du stock de déblai) et installations de chantier

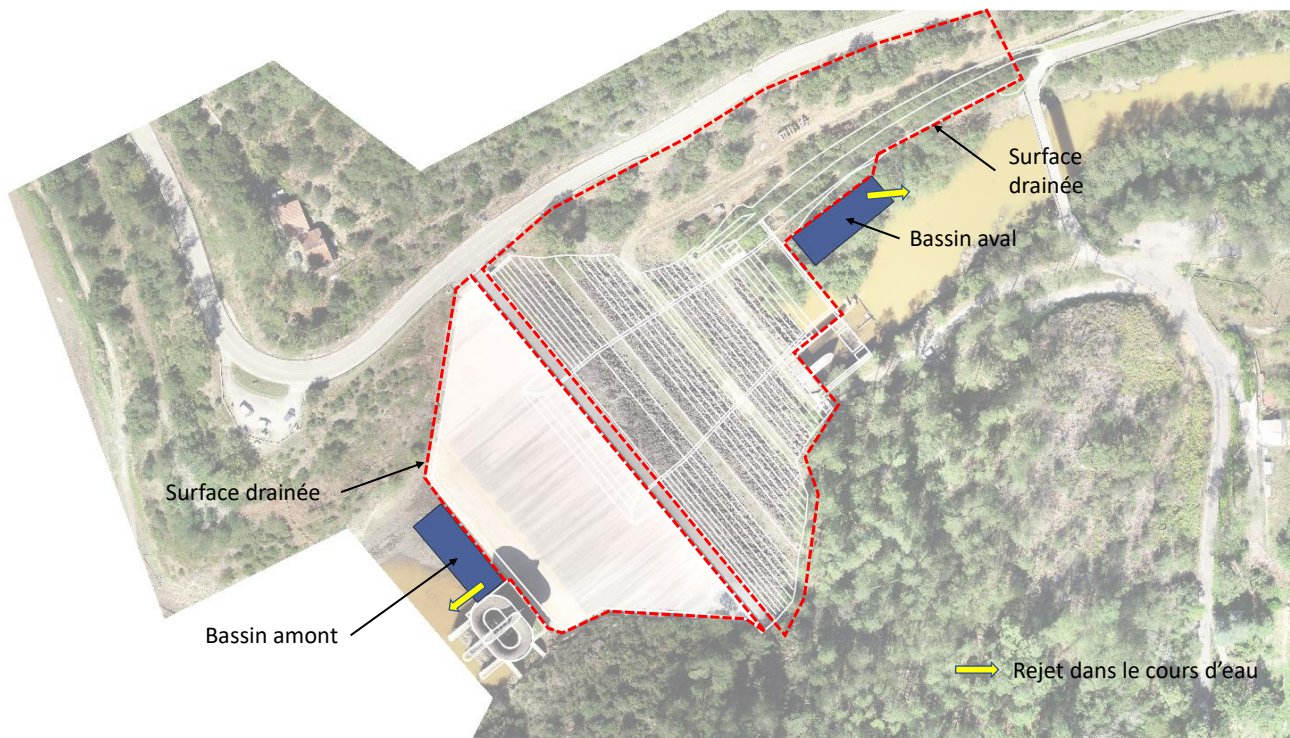
- un bassin en pied amont du barrage ;
- un bassin en aval rive gauche.

Figure 190 : Implantation des bassins sur le site du barrage et surfaces drainées

Les dimensions des bassins sont abordées au §15.3.

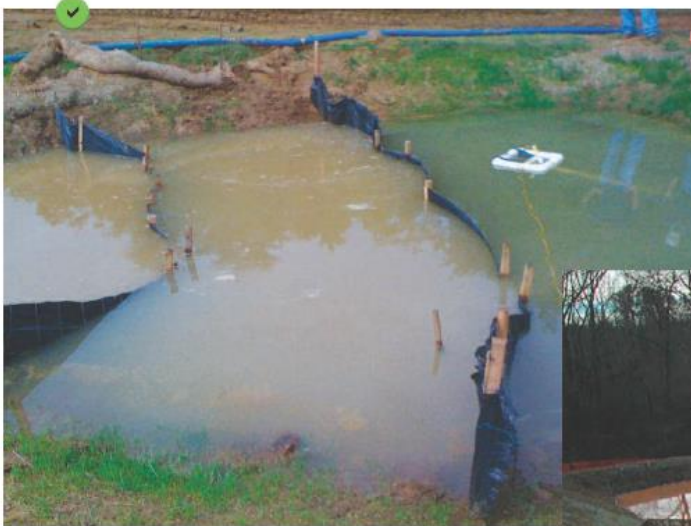
Bassin de décantation équipé de barrières perméables. L'abattement de la turbidité est visible. Attention néanmoins à ce que le niveau d'eau ne dépasse pas celui des barrières perméables.

Figure 194 : Exemples de bassins de décantation (source : [21])

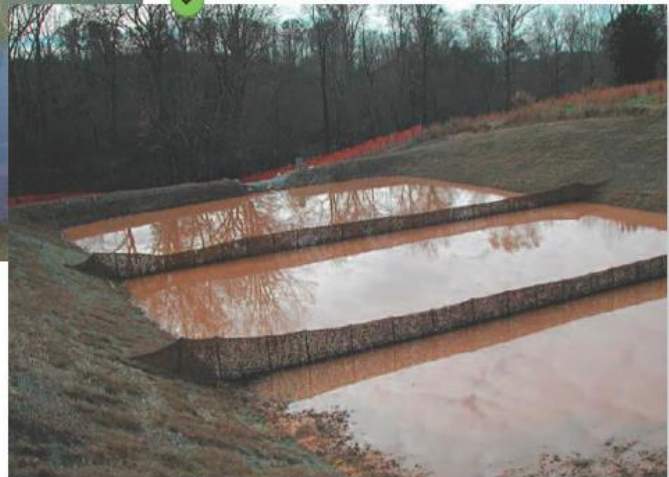
Bassin de décantation aux berges végétalisées et équipé de barrières perméables en toile coco.

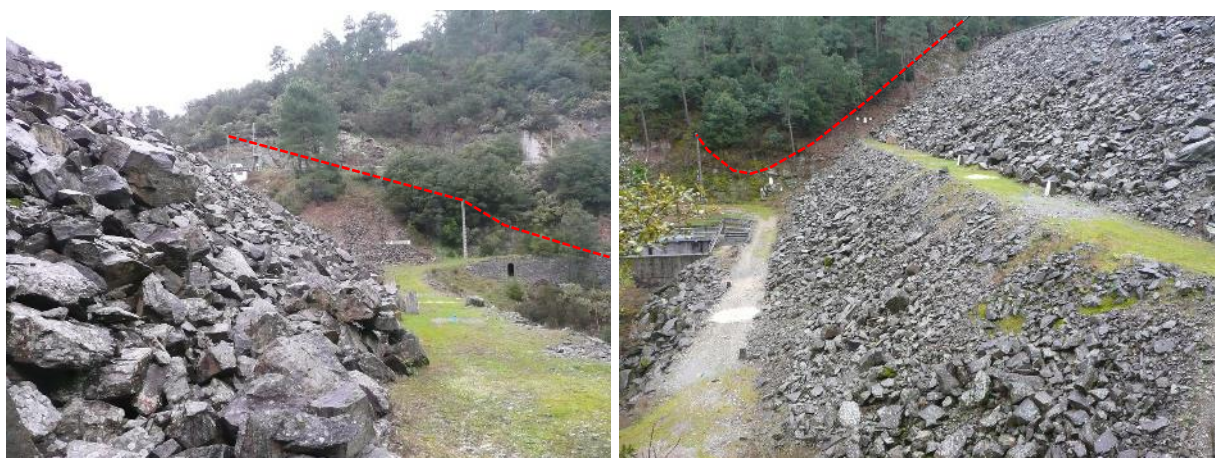
Le réseau électrique aérien alimentant le barrage via l'entrée de la galerie ovoïde est situé sur l'emprise du futur évacuateur de crues. Il sera dévié provisoirement en phase chantier.

Figure 195 : Réseau électrique aérien existant

En phase définitive, le réseau pourra transiter via la galerie périmétrale depuis la rive gauche pour éviter le franchissement du futur évacuateur de crues.
