Guy VALENCIA
hydrogéologue agréé
en matière d'Hygiène Publique
par le Ministère chargé de la Santé
pour le département du Gard

AVIS SANITAIRE DEFINITIF

sur la protection du captage (source PEISSIEIRES) du camping municipal
« La Pensière » de DOURBIES,
en vue de son utilisation pour l'alimentation en Eau Destinée à la Consommation
Humaine du camping

PUYRICARD le 21 Octobre 2016

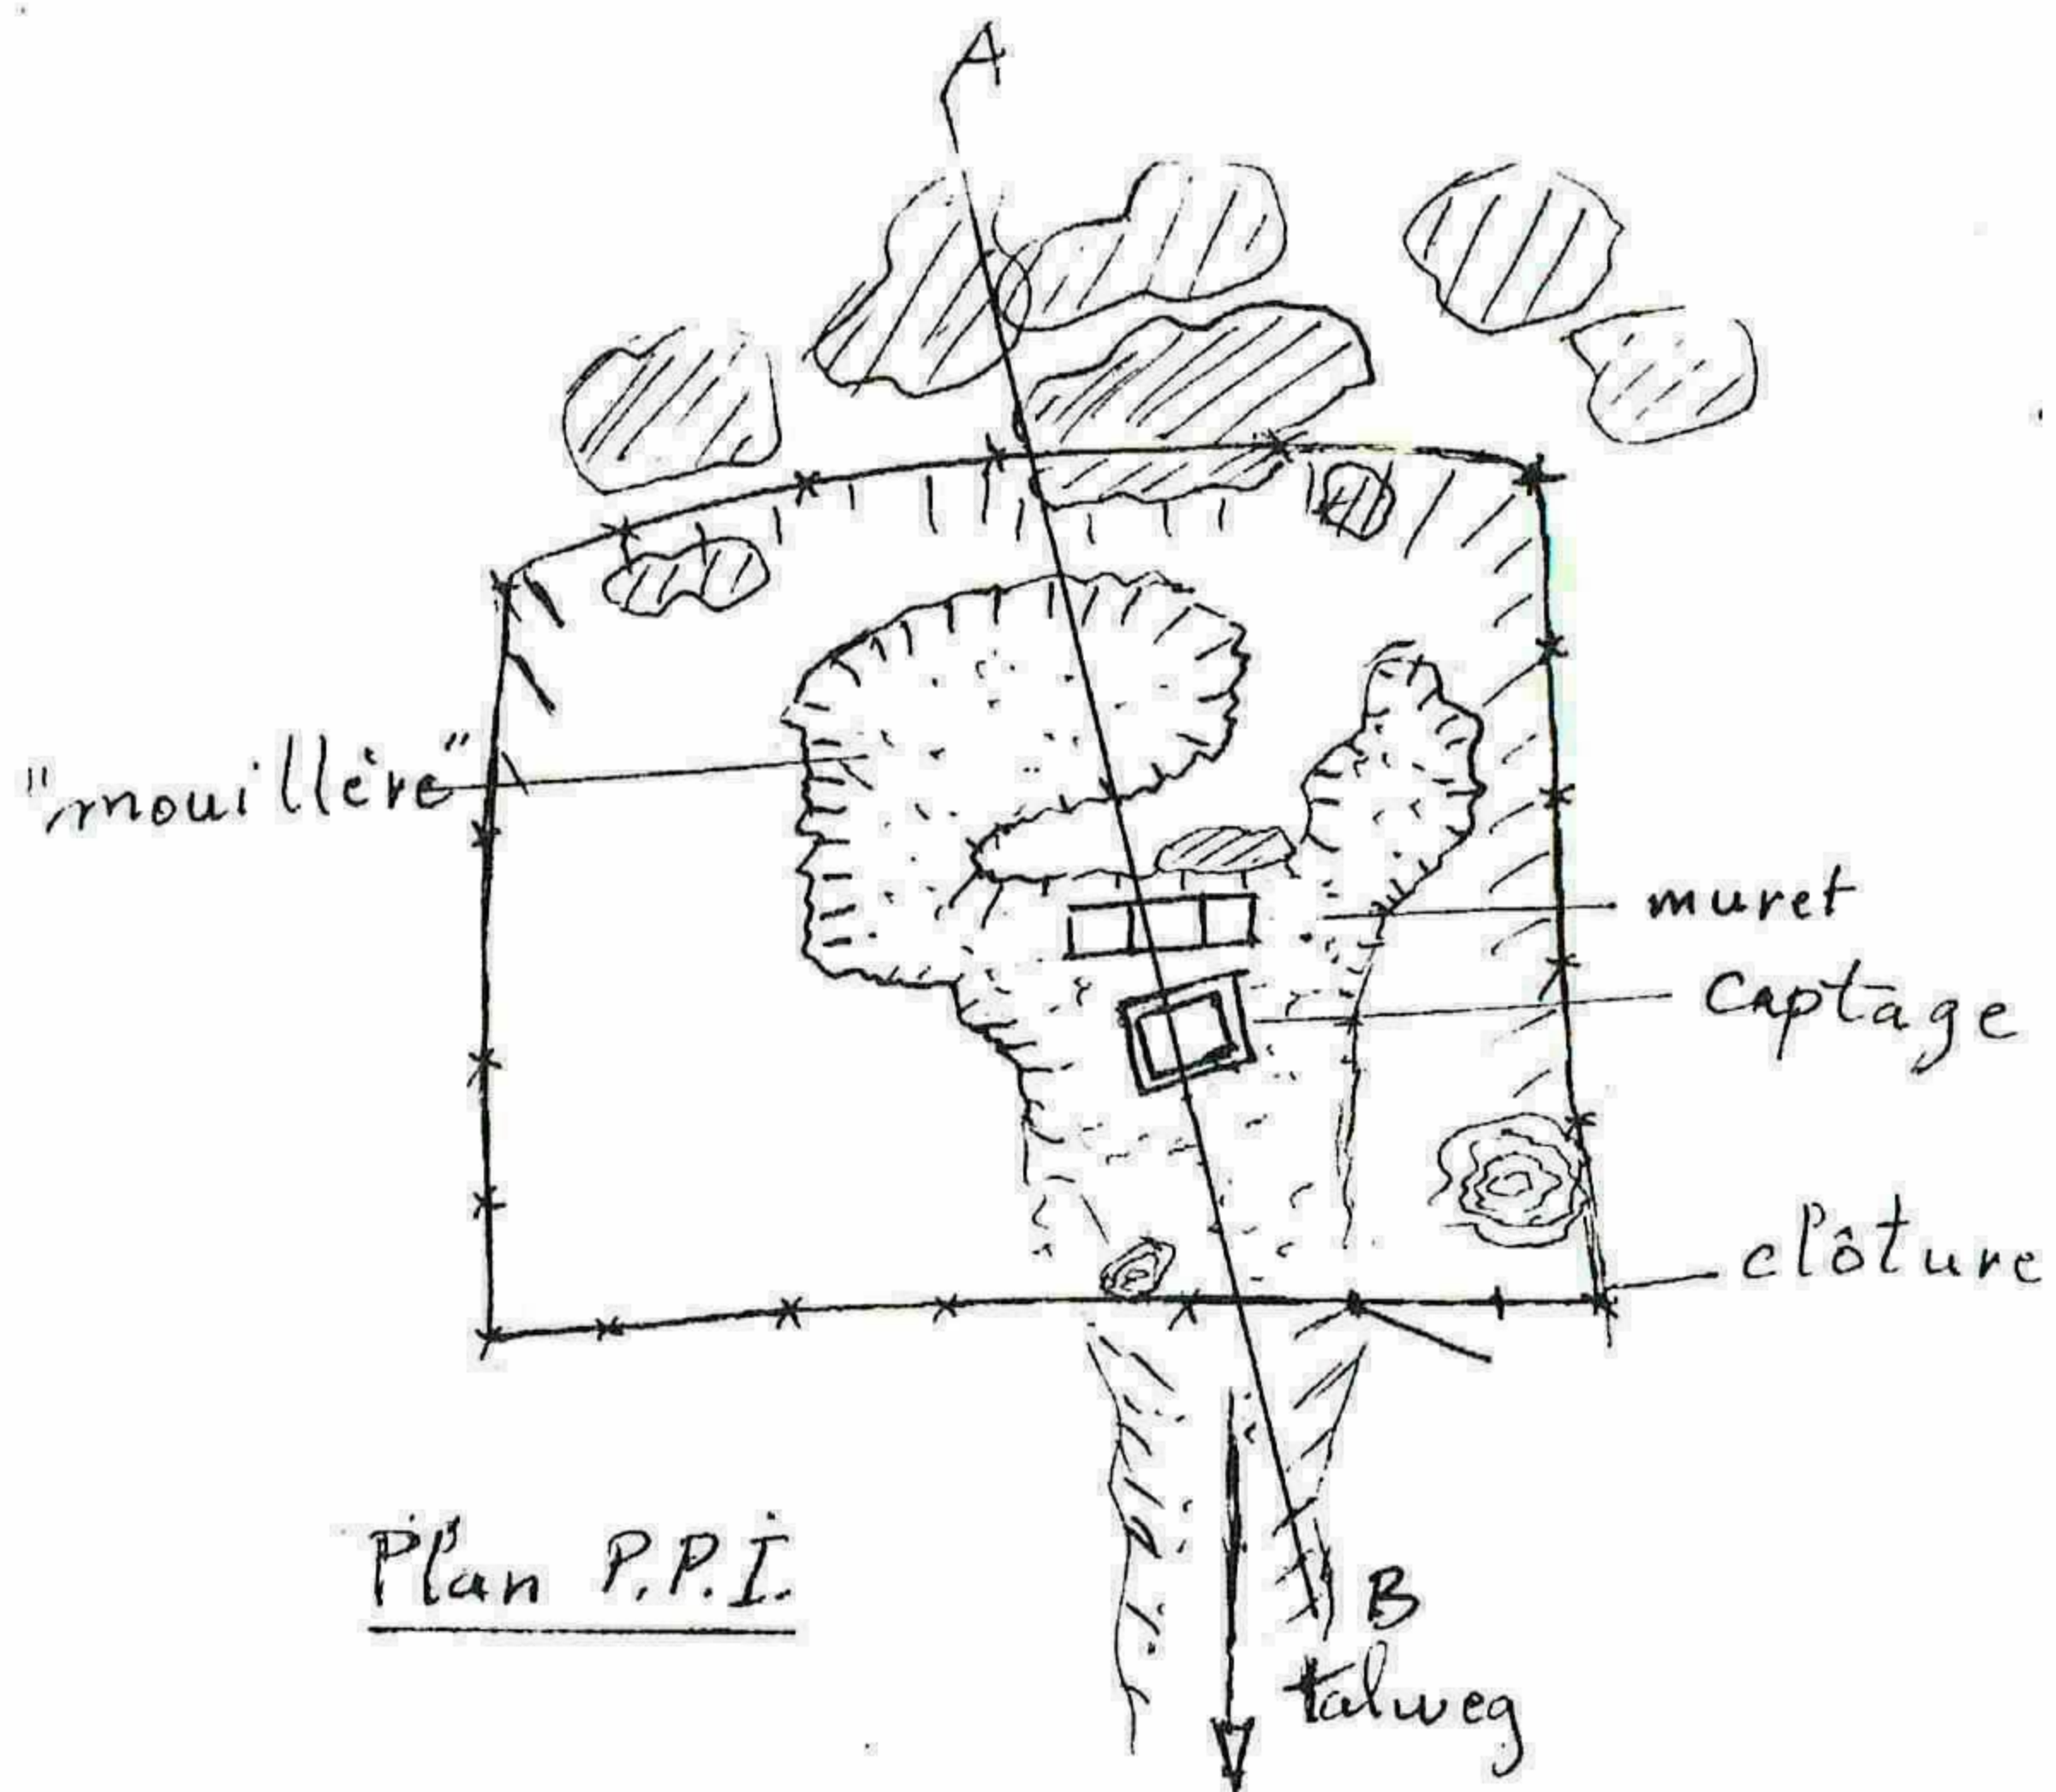
Les eaux circulant dans les formations granitiques à l'amont réapparaissent ici à la faveur d'une accumulation sableuse dans une rupture de pente (voir croquis ci-après).

Lors de notre visite nous avons constaté que le captage a été réalisé à l'extrémité aval de la mouillère, dans l'axe du talweg.

Des affleurements de granite dominant l'amont de la zone de sources.

On peut estimer que cet « aquifère » très superficiel, constitué par les formations d'altération poreuses et les zones fissurées du granite, s'étend avec une épaisseur variable à toute la surface du versant et que le bassin versant hydrogéologique de la source correspond à peu près à son bassin versant topographique.

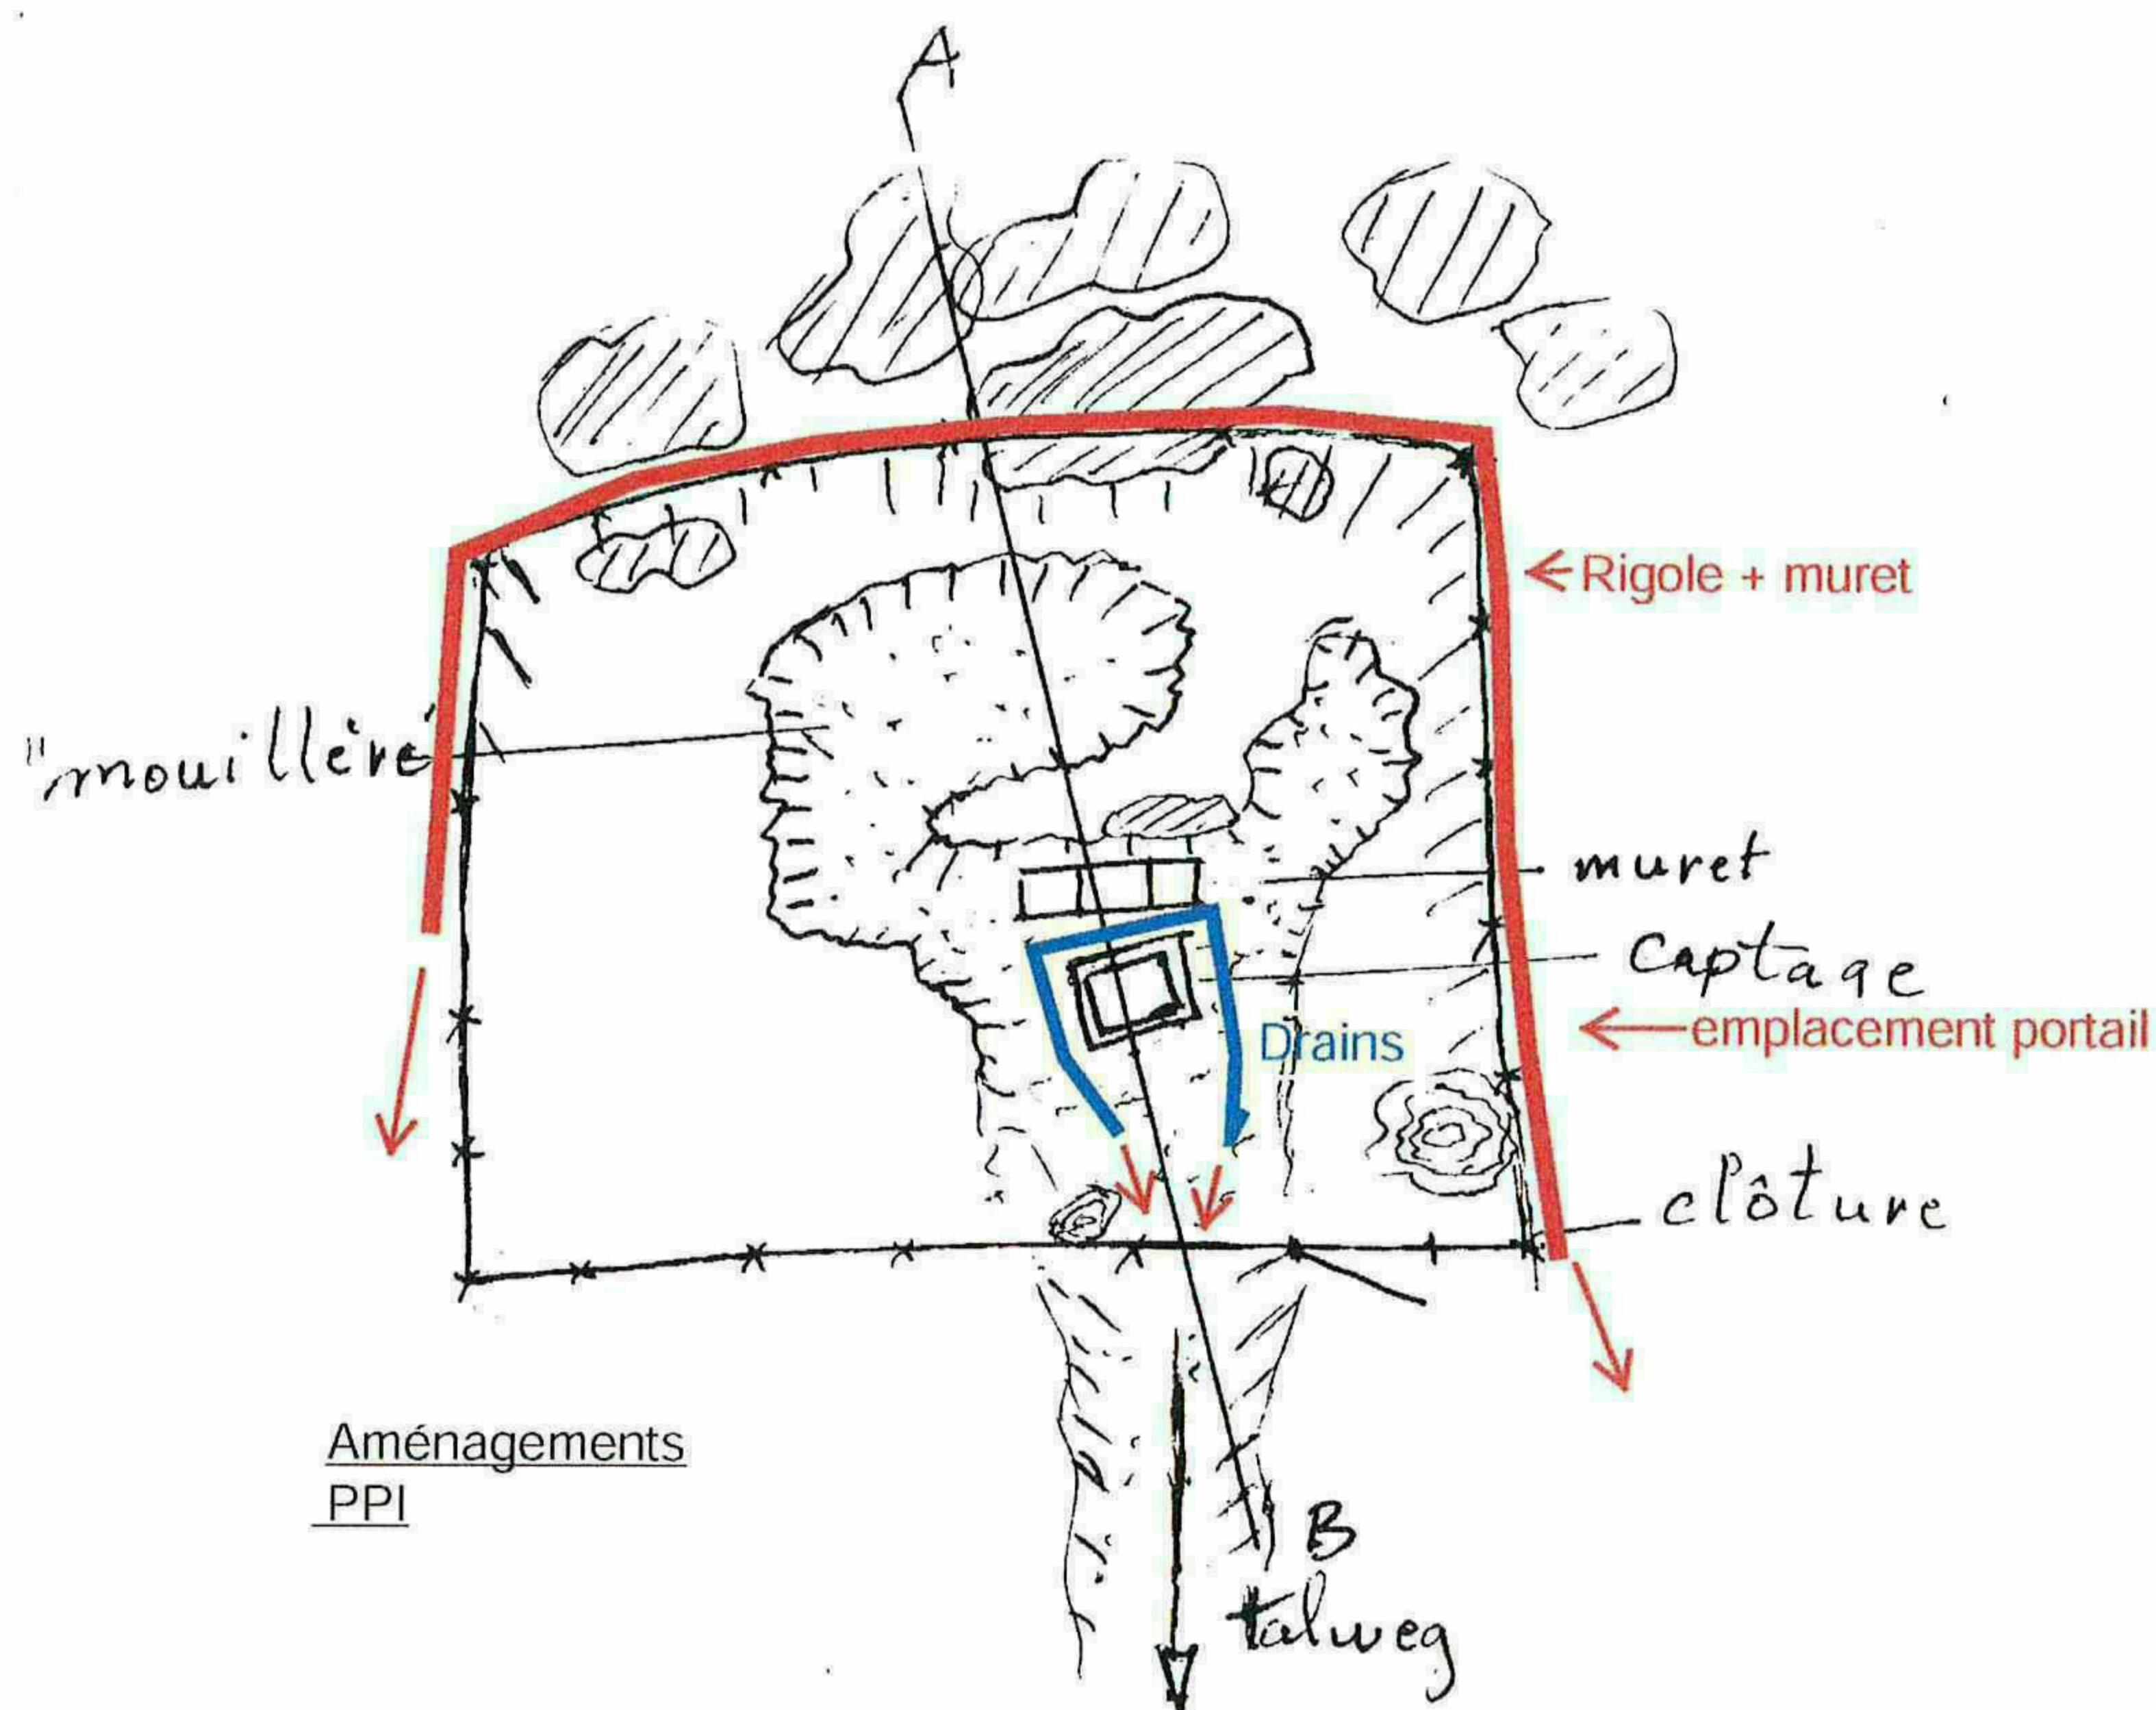
- le drainage superficiel du terrain, à l'amont immédiat et de chaque côté du regard de captage, par la mise en place d'un drain dans une tranchée gravillonnée d'environ 0,3 m de profondeur permettant d'évacuer les eaux à l'aval du captage (**voir croquis ci-après**),
- la mise en place d'une clôture de 2 m de hauteur avec accès par un portillon fermant à clé à positionner sur le côté ouest aval,
- la fermeture du regard de captage par un couvercle étanche fermant à clé,
- la mise en place d'une cloison, dans la chambre de captage, pour ménager un espace de décantation des eaux en sortie des drains avec surverse vers la partie comportant le départ de la canalisation ;
- le nettoyage superficiel de la dépression (mouillère) permettant d'éliminer les débris végétaux et une recharge légère de celle-ci en matériaux sableux d'origine locale (sable d'arène granitique).

- l'isolement de la parcelle des eaux de ruissellement, sur les côtés amont et ouest principalement, par la réalisation d'un muret (pouvant servir de support à la clôture du Périmètre de Protection Immédiate) d'une quinzaine de centimètres de hauteur et comportant à son pied amont une petite rigole cimentée permettant d'évacuer les eaux de ruissellement vers l'aval de la zone clôturée ;

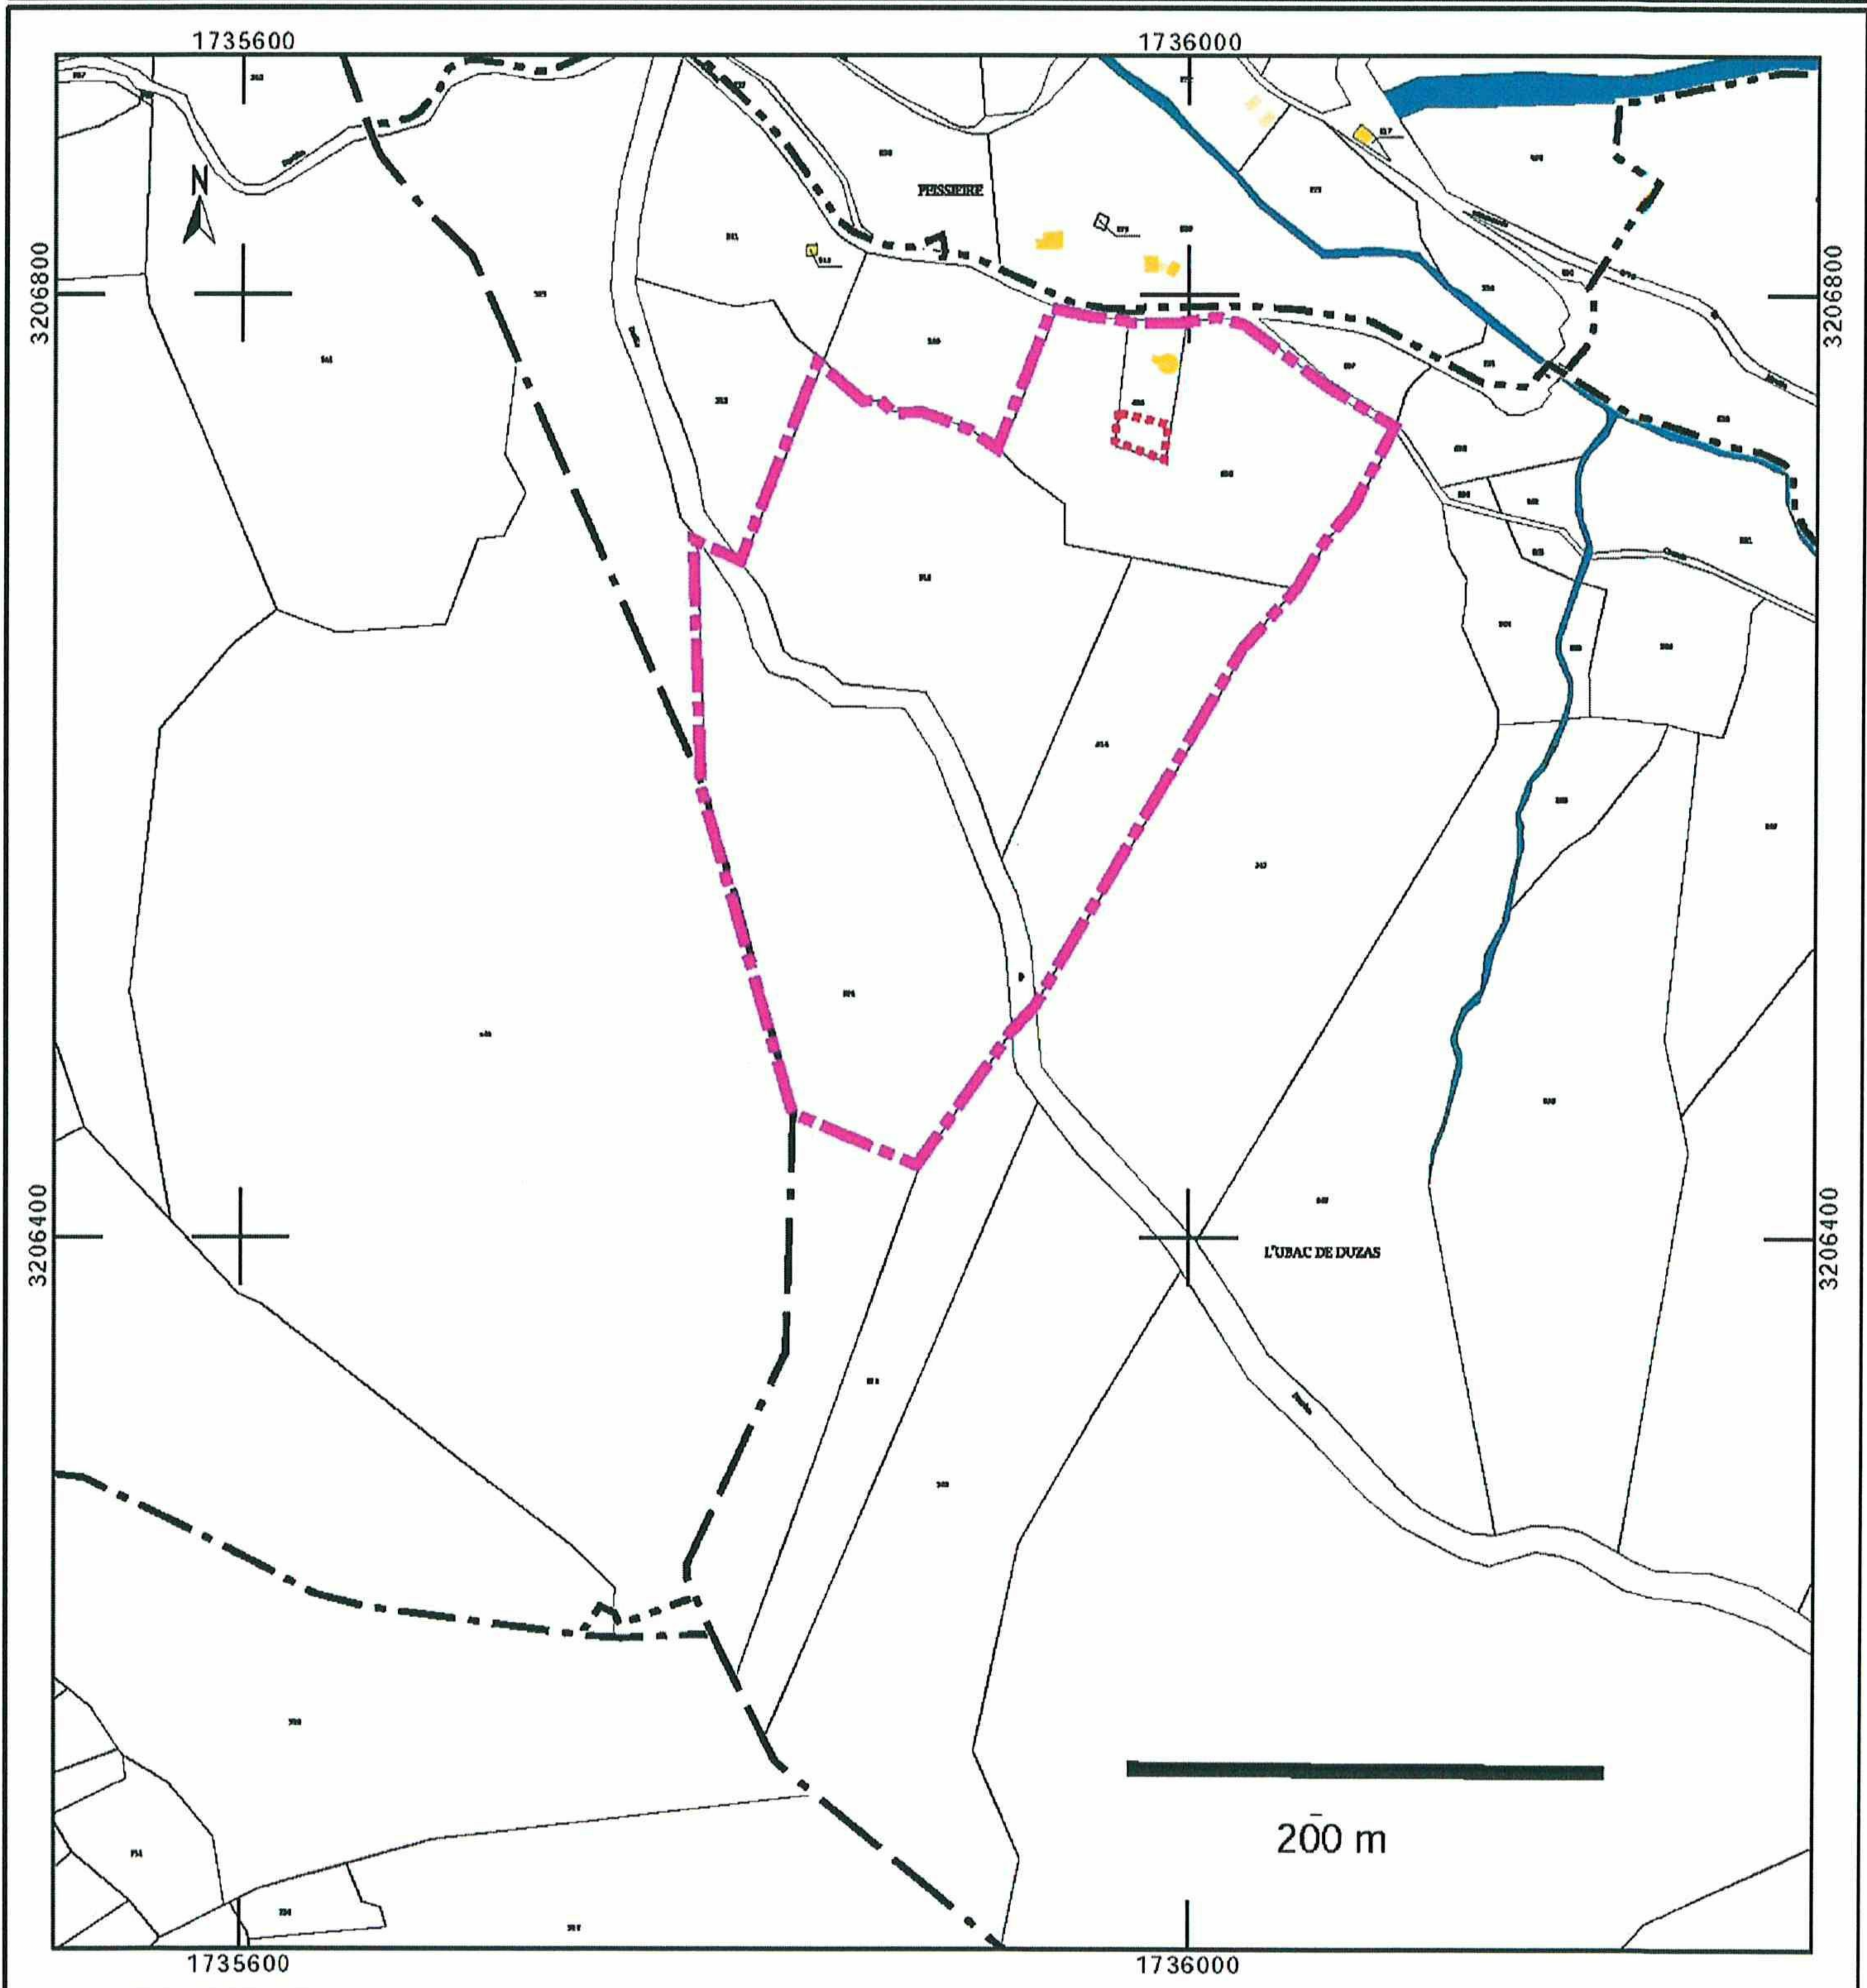
FIGURE 6a

Il comprend les parcelles : n° 313, 314, 324 pour partie et 639 de la section G du cadastre de la commune de DOURBIES.

Périmètre de Protection Rapprochée

Compte tenu des vitesses de transfert estimées des eaux dans la formation aquifère, ce périmètre englobera la totalité du bassin versant amont de la source PEISSIEIRES tel qu'estimé au § 4 Ce périmètre est tracé sur **le plan cadastral au 1/4 000^{ème} (Figure 6a)** et reporté sur fond topographique **(Figure 6b)**.
